ANALISIS DE FALLA DE MOFLE DE ACERO INOXIDABLE FERRITICO 409

(1) Departamento de Física de Materiales, Centro de Investigación en Materiales Avanzados S. C., Chihuahua, México.

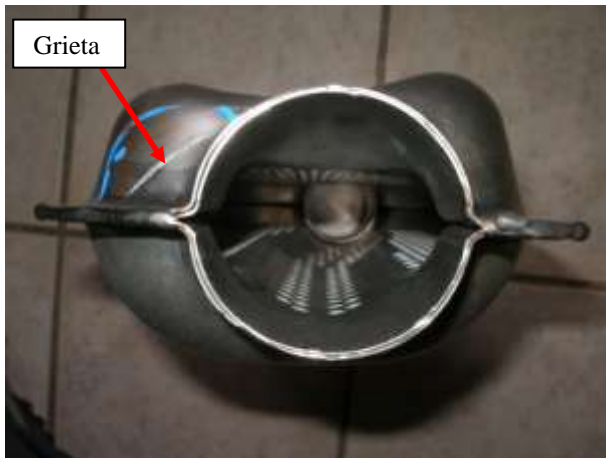
Se tomaron fotografías para ubicar el lugar donde se localizo la grieta en la lámina de acero inoxidable de la carcaza del mofle. En la Fotografía N° 1 se muestra el mofle visto de frente, indicando la ubicación de las grietas sobre la lámina. En la Fotografía N° 2 se observa una grieta en la zona enmarcada de color azul la cual se propaga en dirección paralela a la dirección de las rayas de laminación.

Fotografía N° 1.- Ubicación de la grieta, vista de frente.

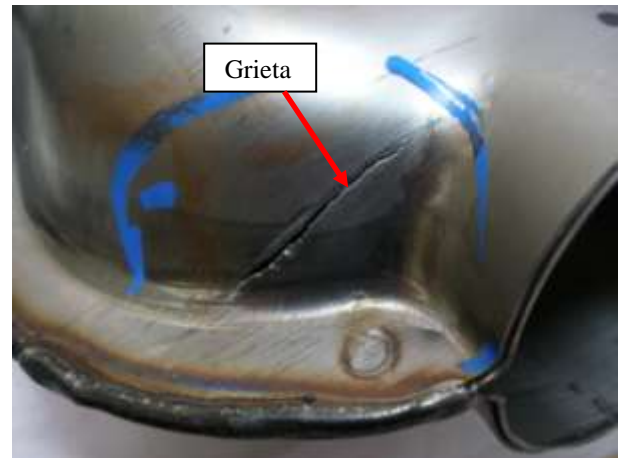
Fotografía N° 2.- Acercamiento de la grieta.

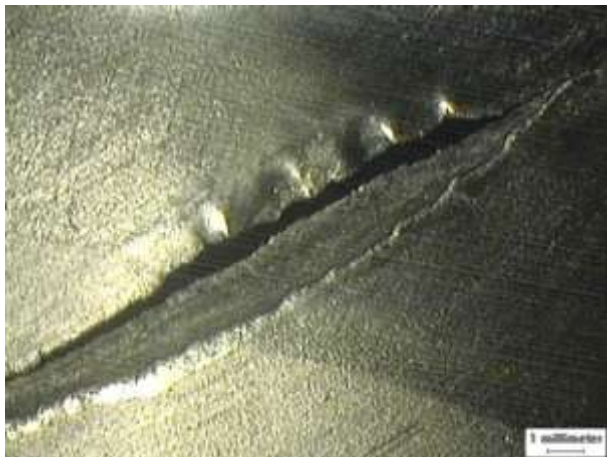
Por medio de un estereoscopio marca Olympus se tomaron fotografías de la zona de la grieta, para observar los detalles de la misma. En la Fotografía N° 3 se muestra la grieta con algunos pliegues en el acero, lo cual indica que el material se deforma plásticamente antes de la fractura.

Fotografía N° 3.- Grieta con pliegues y laminación.

En las fotografías tomadas con el estereoscopio se pueden apreciar zonas oscuras en el fondo de las grietas, sobre todo en la grieta chica. Estas zonas oscuras corresponden a laminaciones internas que se encontraban dentro de la lámina de acero inoxidable, y que al ser deformada plásticamente la lámina, se formaron grietas que se propagaron en la dirección longitudinal, pero que al propagarse en una dirección transversal alcanzaron el plano de la "laminación" y ahí se detuvieron.

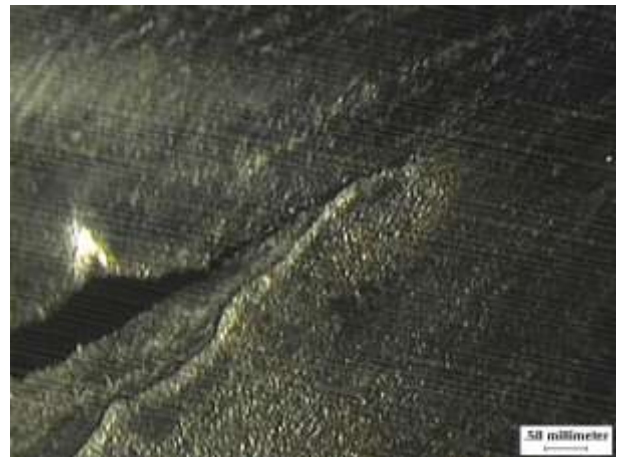
Fotografía N° 4.- Punta de la grieta con laminación.

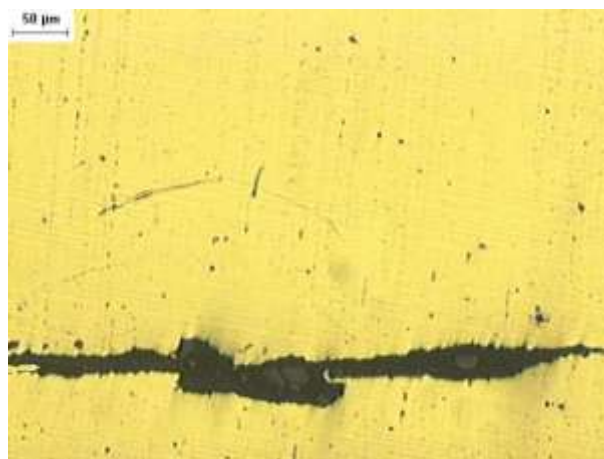
En el corte transversal de la lámina en zonas adyacentes a las grietas, se puede apreciar perfectamente la existencia de una “laminación” de tamaño grande en el interior de la lámina de acero inoxidable. (Ver fotografías N° 5 y 6). Este defecto interno es perjudicial para la formabilidad de la lámina y para sus propiedades mecánicas, ya que a través de estos defectos las grietas se propagan con mayor facilidad en comparación con el resto del material. Al existir este defecto las grietas presentadas se propagaron a lo largo de la “laminación” presente en el interior del material.

Fotografía N° 6.- Laminación con inclusiones.

- La causa de la falla fue la existencia de laminaciones internas en la lámina de acero inoxidable, como lo demuestran los análisis realizados en la metalografía (Ver Fotografías N° 5 y 6).
- Estas laminaciones son causadas por inclusiones no metálicas, escoria u otro material no metálico que quedo atrapado en el interior de la lámina, durante el proceso de fabricación de la misma (aceración).
