# **ANALISIS DE FALLA DE PIEZA AUTOMOTRIZ FABRICADA CON ALEACION DE ALUMINIO A380 CON FUGA DE ACEITE.**

**M.A. Neri Flores <sup>(1)</sup>, C. Carreño Gallardo <sup>(1)</sup> y A. Martínez-Villafañe <sup>(1)</sup>**

(1) Centro de Investigación en Materiales Avanzados, S.C.,  
Miguel de Cervantes # 120, Complejo Industrial Chihuahua, C.P. 31109, Chihuahua, México.

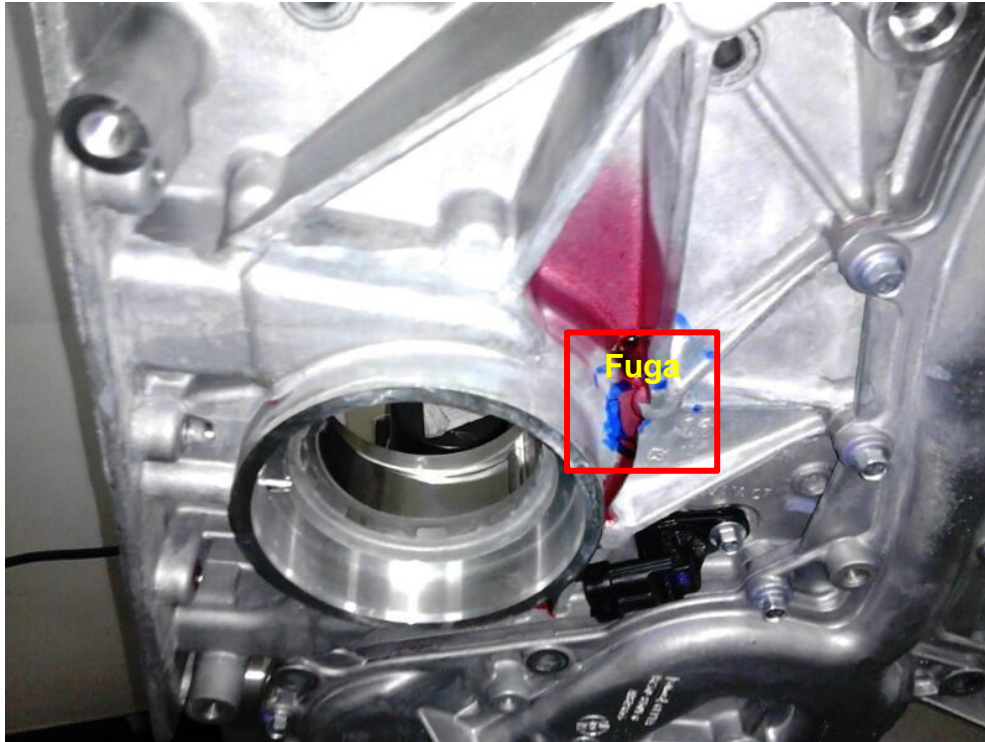
Se identificó la zona de la pieza automotriz, en donde se detectó la fuga de aceite por medio de líquidos penetrantes. En la Fotografía # 1 se muestra la zona donde se localizó la fuga de aceite por medio de la técnica de líquidos penetrantes de color rojo.

**Figura # 1.- Pieza automotriz mostrando la zona de la fuga de aceite, detectada por medio de la técnica de líquidos penetrantes.**

La zona de la fuga de aceite se determinó que estaba localizada en la sección de pared delgada, observada en la Fotografía # 1, justo en la intersección con otras dos secciones de pared delgada dentro de la pieza.

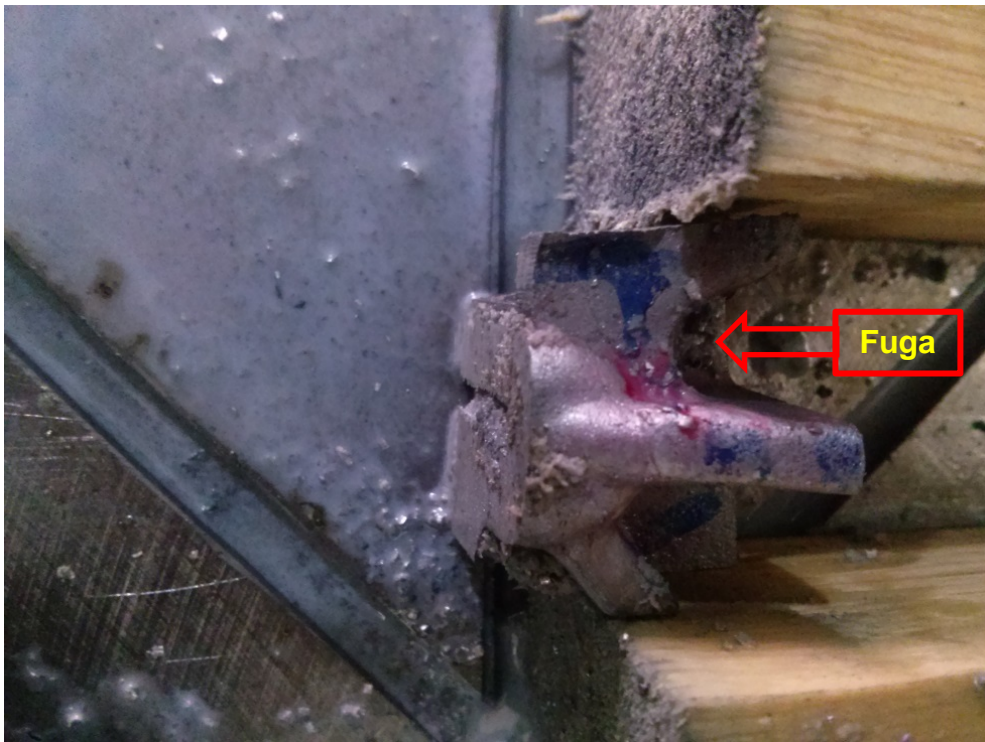
Posteriormente se secciono la pieza para obtener las probetas, (Fotografía # 2) y se prepararon metalográficamente para analizarlas por medio de estereoscopia, y microscopia óptica.

**Figura # 2.- Pieza automotriz seccionada mostrando la zona de la fuga de aceite, detectada por medio de la técnica de líquidos penetrantes.**

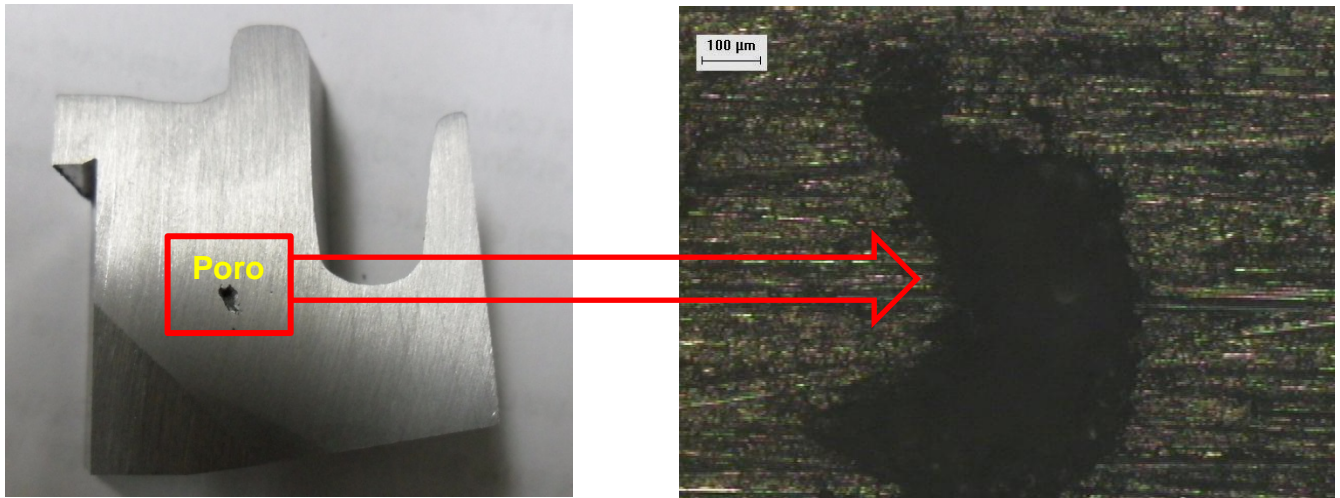
En la Figura # 3 se muestra la sección transversal de la pieza de aleación de Aluminio A380, mostrando un poro interno dentro del recuadro rojo, después del primer desbaste grueso. La segunda Fotografía muestra el mismo poro visto a mayores aumentos.

Figura # 3.- Seccion de la pieza de aleacion de Aluminio A380, mostrando un poro interno dentro del recuadro rojo, despues del primer desbaste grueso. La segunda Fotografia muestra el mismo poro, visto a mayores aumentos, (50X).

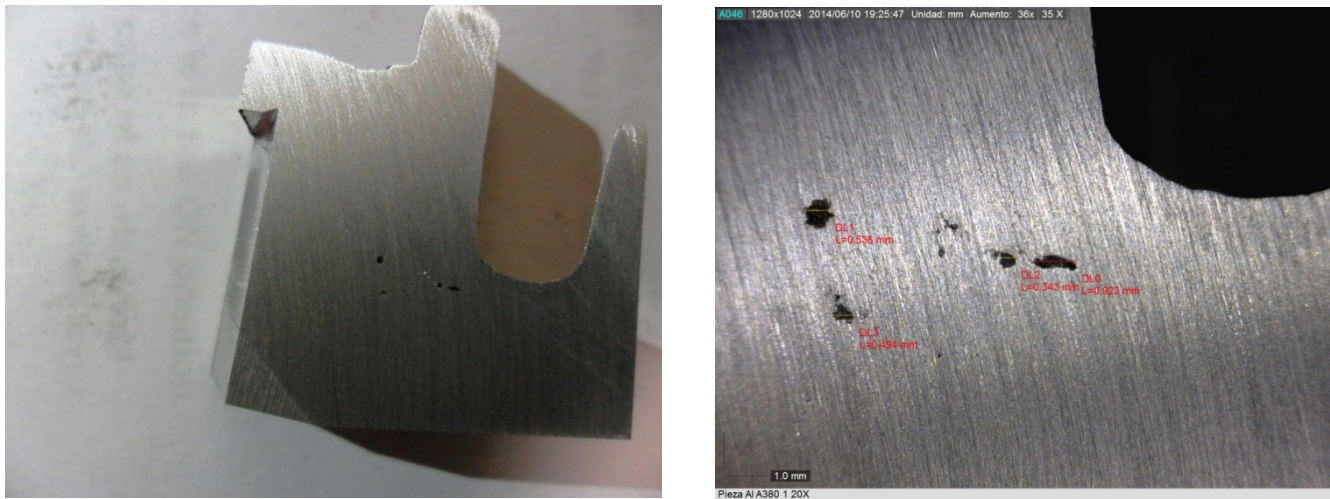
En la Figura # 4 se muestra la misma sección transversal de la Figura # 3, pero ahora desbastada a una mayor profundidad en la pieza, observándose otros poros de menor tamaño, comparados con el poro de la Figura # 3, los cuales van desde 0.49 mm hasta 0.92 mm de longitud.

Figura # 4.- Seccion de la pieza de aleacion de Aluminio A380, mostrando varios poros de menor tamaño, despues del segundo desbaste grueso. La segunda Fotografia muestra los mismos poros, vistos a mayores aumentos, (20X).

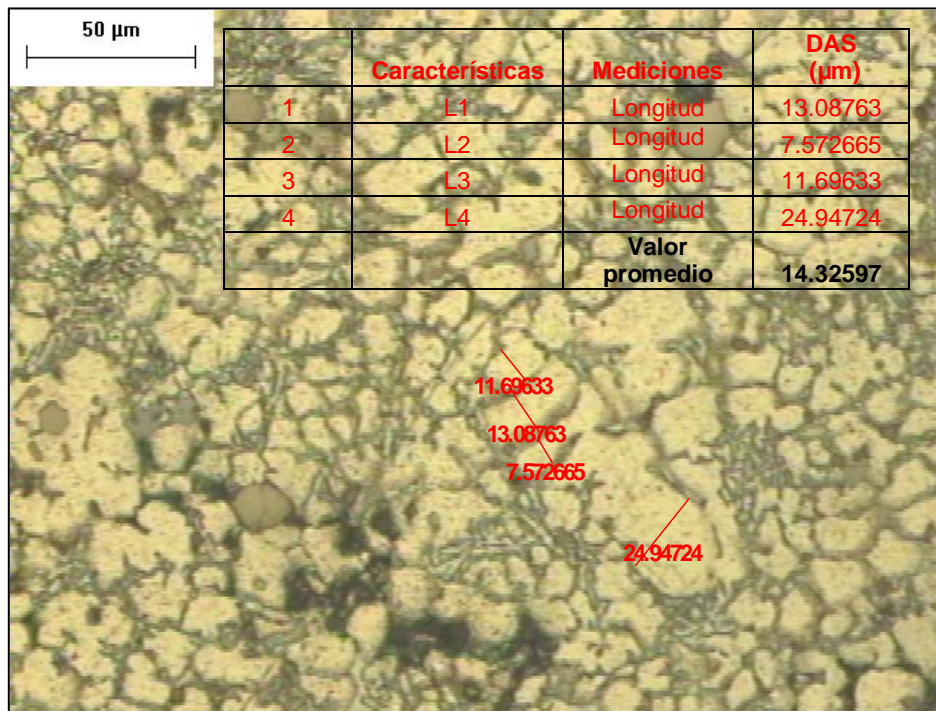
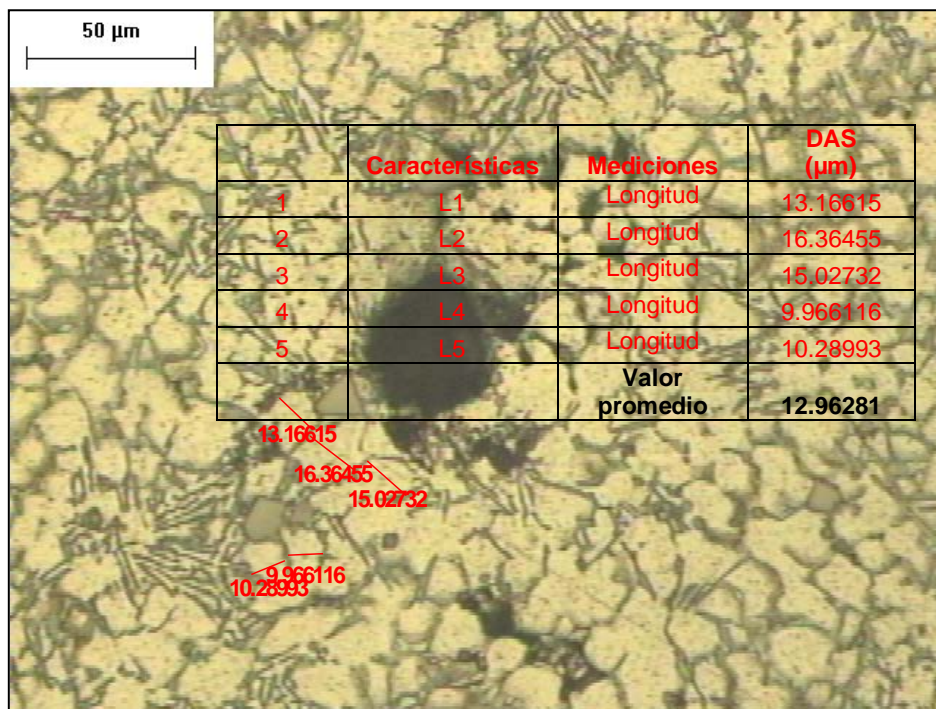
**Figura # 5.- Espaciado de las dendritas secundarias (DAS) en la microestructura de la pieza automotriz fundida a presión, en dos zonas diferentes, los valores promedio del DAS medidos fueron de 14.32 y 12.96 (μm) respectivamente (200X).**

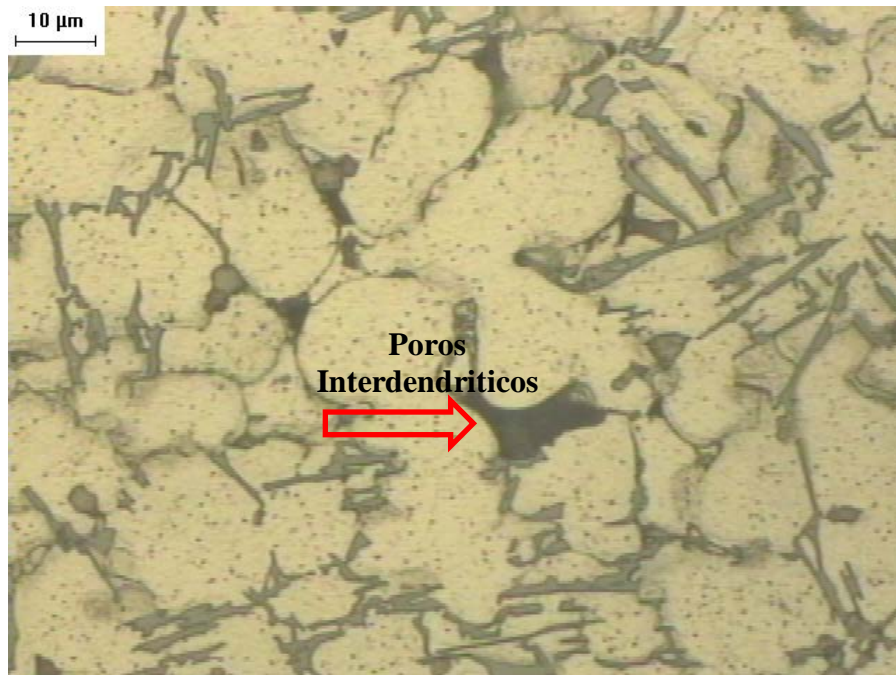
**Figura # 6.- Microestructura de la aleacion de aluminio A380 mostrando una matriz de fase  $\alpha$ , con poros interdendriticos, (500X).**

En el interior de la pieza fundida se encontraron poros de diferentes formas y tamaños, los cuales estaban interconectados entre sí, en la Figura # 6 se muestra que hay poros pequeños localizados en la zona interdendrítica de la microestructura, los cuales se forman entre los brazos de las dendritas que van solidificando. En la Figura # 7 se muestran micro-poros agrupados alrededor de un poro central de mayor tamaño, localizado entre la fase frágil de aluminio-silicio. En la Figura # 8 se muestran poros de mayor tamaño comparados con los poros de las Figuras # 6 y 7, ocasionados por los gases atrapados en el interior de la matriz, los cuales están rodeados por poros de menor tamaño.

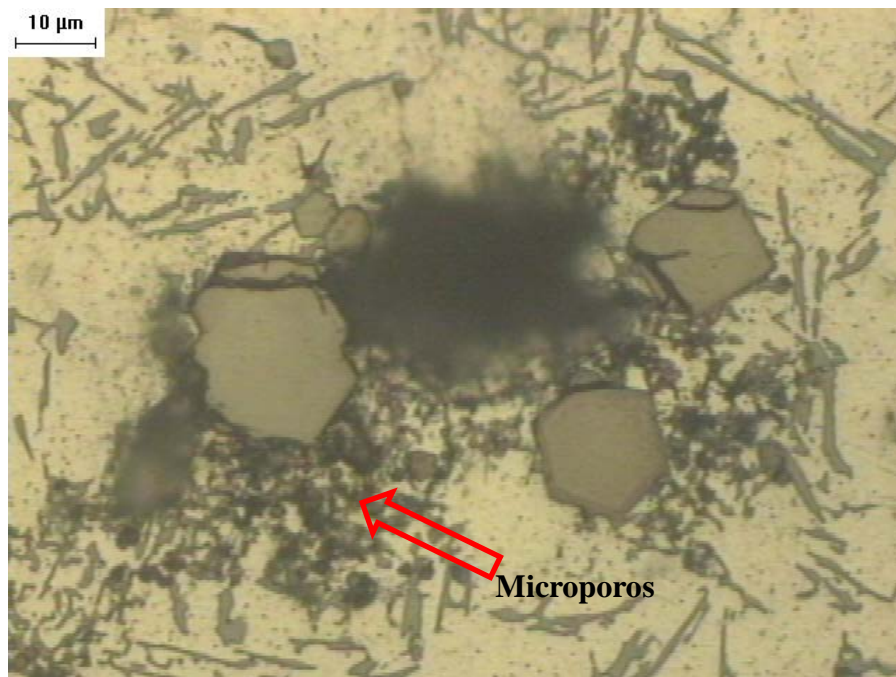
**Figura # 7.- Microestructura de la aleacion de aluminio A380 mostrando una matriz de fase  $\alpha$ , con microporos alrededor de un poro central de mayor tamaño, (500X).**

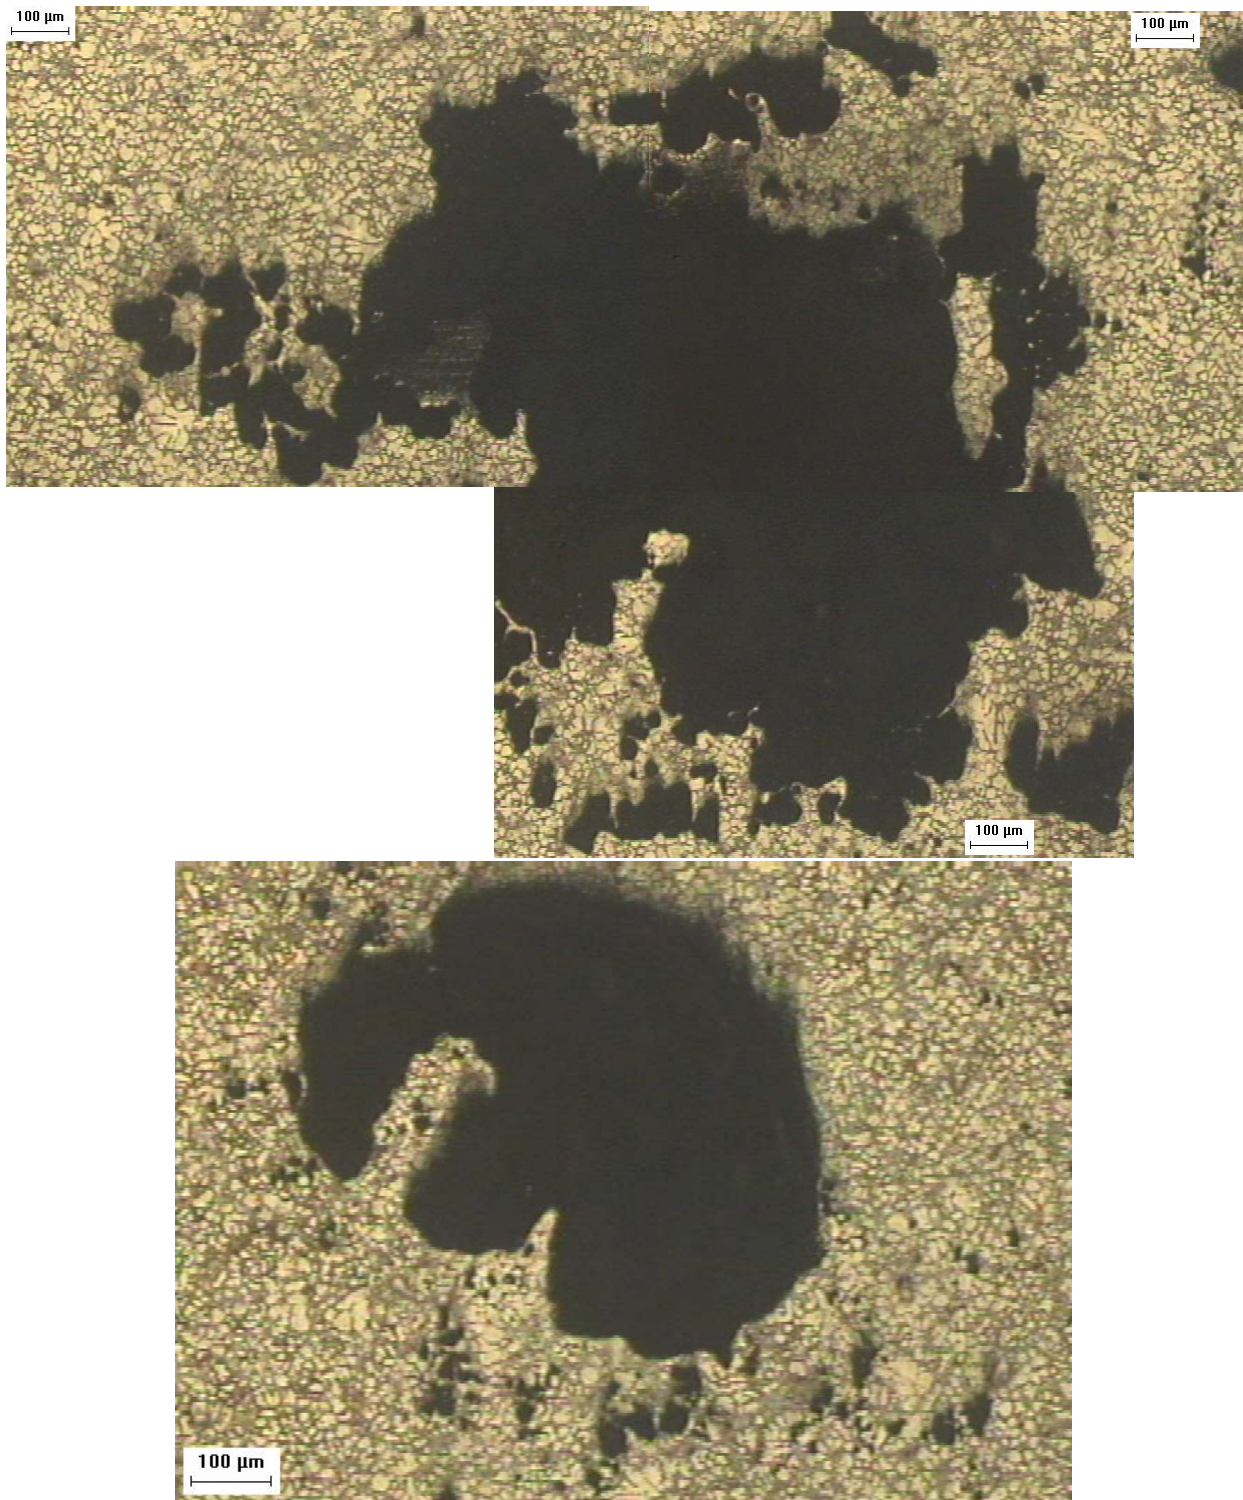
**Figura # 8.- Microestructura de la pieza automotriz mostrando poros de diferentes formas y tamaños, conectados entre si.**

- La fuga de aceite en la pieza fue causada por la porosidad localizada en el interior de la aleación, como se muestra en la Figuras # 3 a 8. Los poros de diferentes tamaños y formas estaban interconectados entre sí, en el interior del material, como lo muestra la Figura # 8.
- El tamaño de los poros está dentro del rango de 10 hasta 923 micras de longitud, así como de microporos cuyo tamaño es menor a las 10 micras, como se muestra en la Figura # 7.
- Las mediciones del espaciado de los brazos secundarios de las dendritas (DAS) están en el rango de 12 a 15 micras, como se muestra en la Figura # 5, estos valores están de acuerdo con los medidos por H. Murat Lus en piezas fundidas y coladas por gravedad, para una aleación de aluminio A380.
