ANALISIS DE FALLA DE MORDAZAS DE ACERO DE UN TORNO HORIZONTAL

Resumen

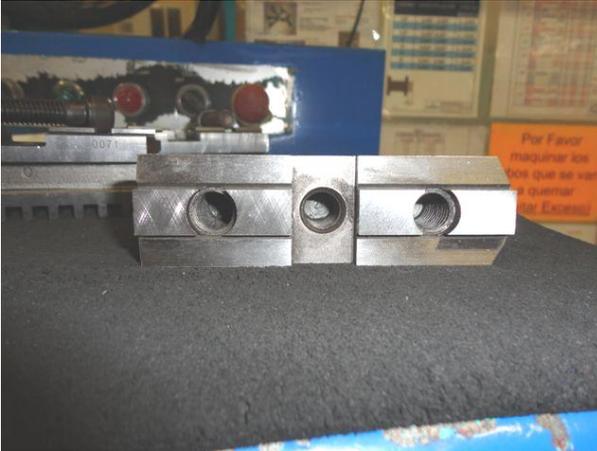
En la Fotografía N° 1 se muestra una mordaza entera antes de la falla. En la Fotografía N° 2 se muestra la mordaza fallada quedando la mitad de la misma atorada en el cabezal del torno.

Fotografía N° 1.- Mordaza completa.

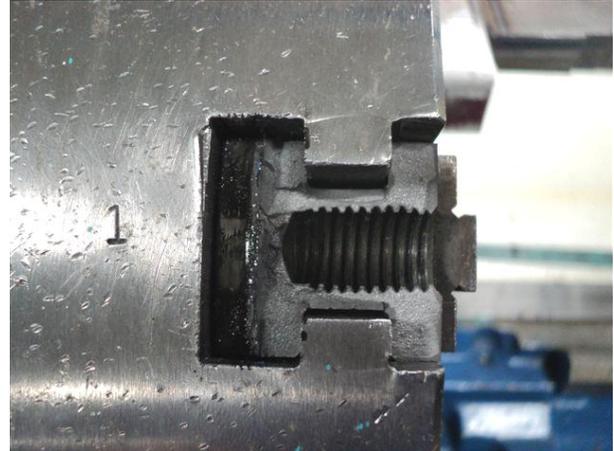
Fotografía N° 2.- Mordaza fracturada.

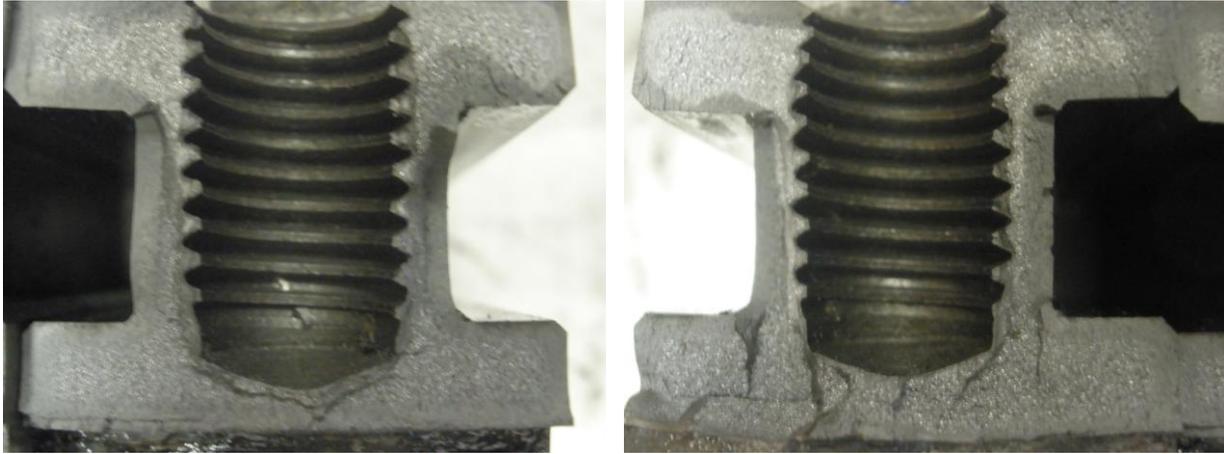
Las Fotografías N° 3 y 4 muestran la superficie de fractura de las dos mordazas, presentando una fractura mixta tanto dúctil (opaca), como frágil (brillante). Las fotografías N° 5 y 6 presentan la superficie de fractura de la mordazas, con un acercamiento de la zona del cambio de espesor de las mismas, en donde se originaron las grietas, debido a la concentración de esfuerzos en esas áreas.

Fotografía N° 3.- Mordaza # 1 fracturada. Fotografía N° 4.- Mordaza # 2 fracturada.

Se observó una fractura del tipo dúctil en las zonas cercanas a la superficie externa de las mordazas, y una fractura del tipo frágil en el interior de las mismas como se aprecia en las Fotografías N° 3 y 4.

- La fractura inicia en las zonas de cambio de espesor de las mordazas como lo muestran las Fotografías N° 3 y 4, en las zonas indicadas por los círculos rojos.
- Las superficies fracturadas presentan una fractura del tipo dúctil (opacas) en la zona cercana a la superficie externa, y del tipo frágil (brillante) en la zona interna de las mordazas.
- Las zonas donde presenta el cambio de espesor en las mordazas, muestran ángulos agudos los cuales actúan como concentradores de esfuerzos que nuclean las grietas. Las Fotografías N° 5 y 6 indican los sitios de nucleación de las grietas.

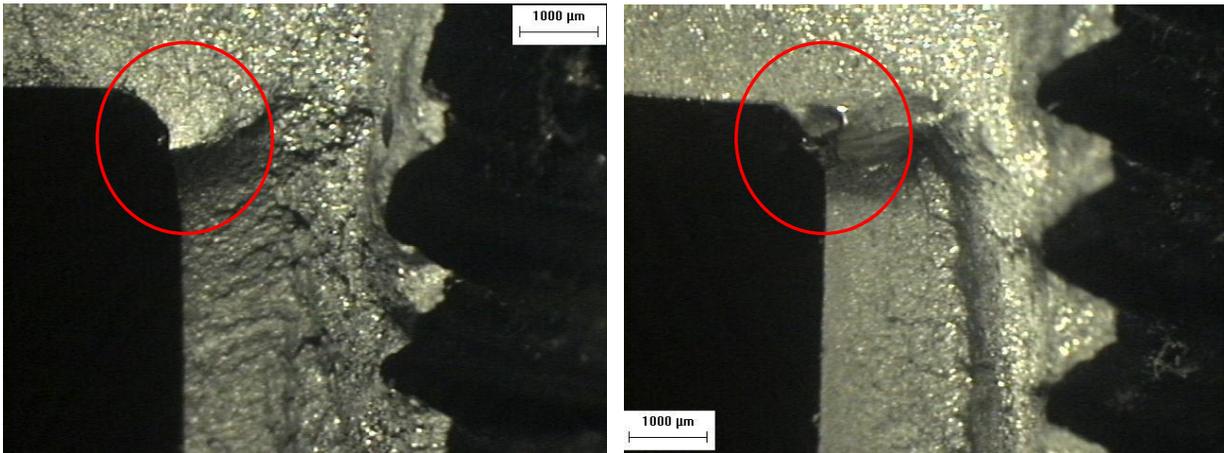
Fotografía N° 5.- Fractura 1 vista a 7X.

Fotografía N° 6.- Fractura 2 vista a 7X.

Las grietas se iniciaron en las zonas del cambio de espesor de las mordazas, como lo muestran las Fotografías N° 5 y 6, y la peza falló en la parte más delgada de la misma, es decir donde estaban los barrenos de las cuerdas mostradas en las fotografías anteriormente mencionadas. Estas zonas actuaron como concentradores de esfuerzos, dando origen a la fractura de las mordazas.

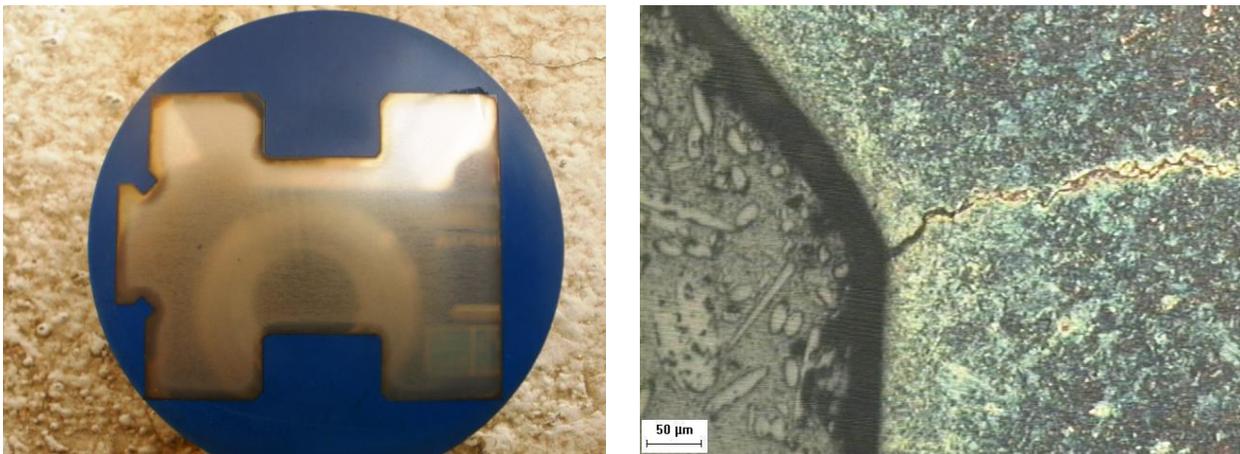
Se observo la microestructura en las diferentes zonas de la sección transversal encontrándose martensita revenida en la zona externa de la mordaza, martensita revenida y bainita en la zona intermedia, y una mezcla de martensita y ferrita en la zona interna. Se encontraron grietas originadas justo en el cambio de espesor de la mordaza, debido que en estas zonas actuaron como concentradores de esfuerzos.

**Fotografía N° 7.- Sección transversal de la mordaza mostrando a).- Capa exterior endurecida de martensita, b).-Grieta originada justo en el cambio de espesor de la mordaza, la grieta corre desde la superficie externa hacia el interior de la pieza.**

Se encontró que las grietas inician justo en la zona del cambio de espesor de las mordazas, en la zona del radio de curvatura, como lo muestra la Fotografía N° 7. La grieta se origina en la superficie externa (grietas más abiertas), y corre hacia el interior de la pieza (grietas más cerradas).

- Las grietas corren desde la superficie externa hacia el interior de las mordazas, como se observa en la Fotografía N° 7.
- Los elementos detectados en el análisis químico indican que el acero de las mordazas corresponde a la composición química de un acero AISI 4135 modificado con Ti y V, como lo muestra la Tabla N° 1.

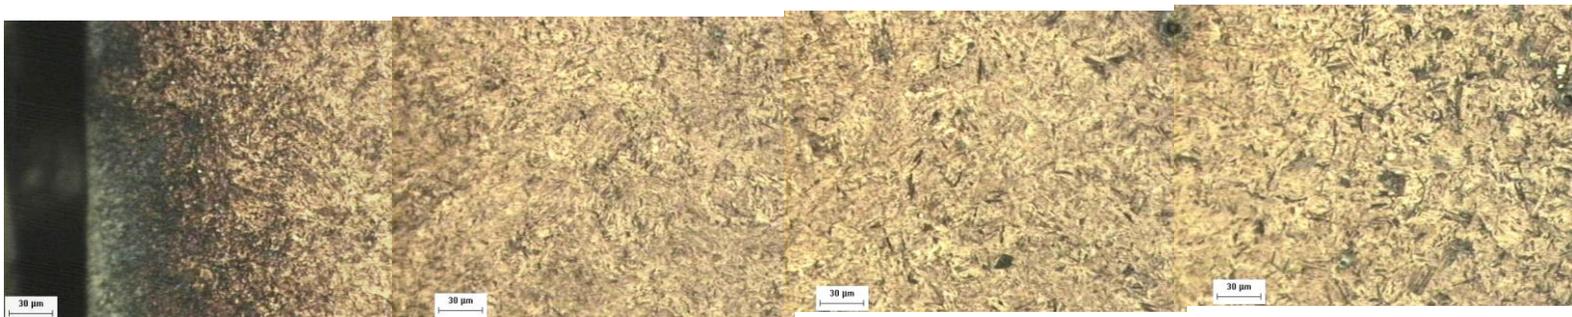
**Fotografía N° 8.- Microestructura de martensita revenida en la superficie externa de la mordaza.**

La microestructura observada en la mordaza no es homogénea, ya que en la superficie exterior se encontró solamente martensita revenida, en la parte media se encontró una mezcla de martensita revenida y bainita, y en el centro una mezcla de martensita revenida y ferrita. (Fotografías N° 8 a 11).

Si en la superficie externa de la mordaza se formó martensita, esto indica que la velocidad de enfriamiento en esta zona fue lo suficientemente rápida debido al temple.

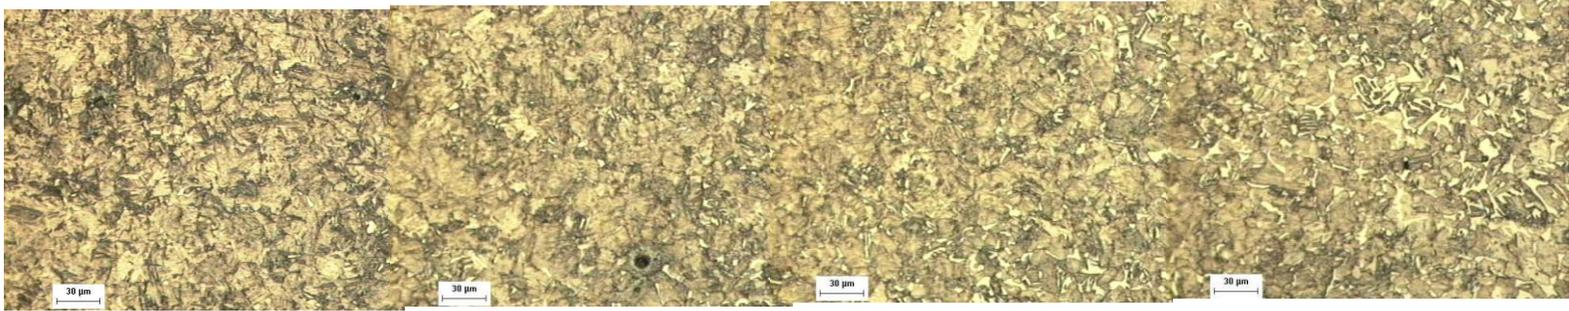
Fotografía N° 9.- Microestructura de martensita revenida y bainita (fase oscura), en la parte media de la mordaza.

En la zona intermedia la presencia de martensita y bainita nos indica que el enfriamiento no fue igual en toda la pieza, ya que la bainita se forma a velocidades de enfriamiento más lentas que en el temple, por lo que esta zona fue enfriada más lentamente.

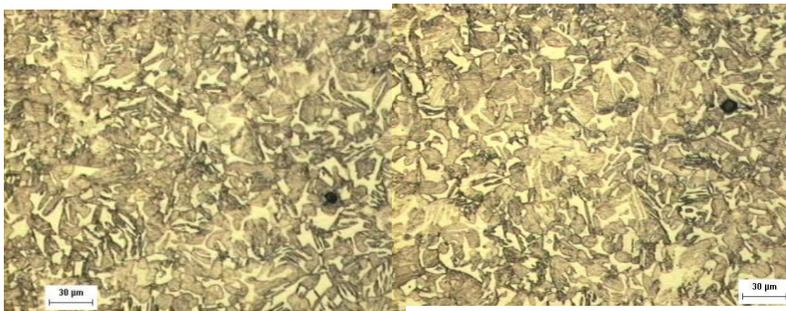
Fotografía N° 10.- Microestructura de martensita revenida y zonas de ferrita (fase clara), en la parte interna de la mordaza.

En la zona interna de la mordaza al haber una mezcla de martensita y ferrita acicular, nos indica que la velocidad de enfriamiento no fue lo suficientemente rápida, como para alcanzar a formarse martensita en toda la pieza, ocasionando que se formara ferrita acicular en vez de martensita.

Esta mezcla de fases presentes en la microestructura es perjudicial para las propiedades mecánicas de las mordazas, lo cual nos indica que el tratamiento térmico de temple no fue realizado adecuadamente.

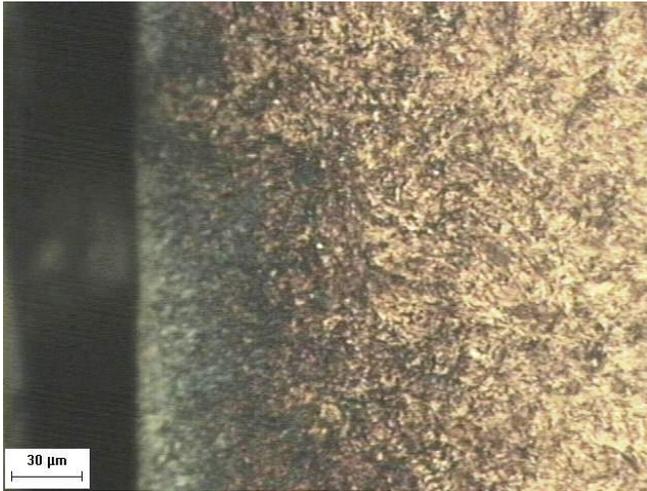
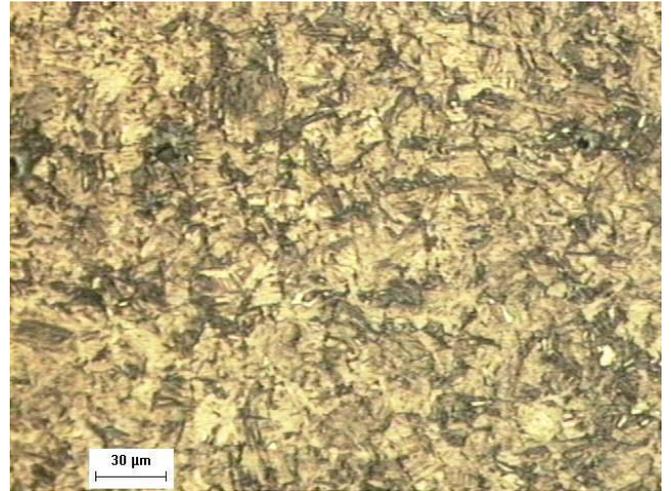
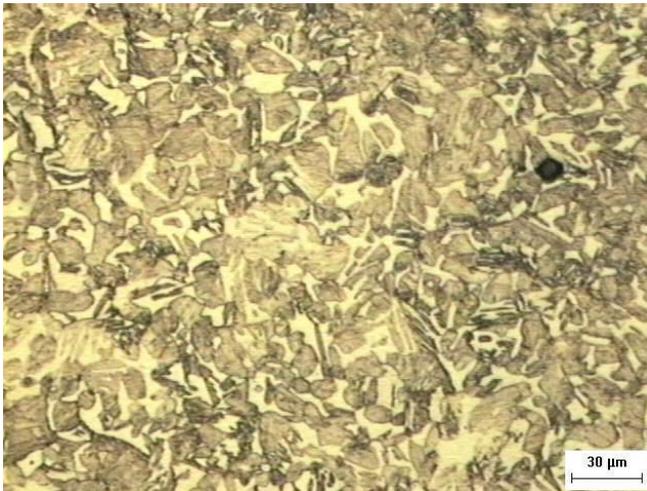
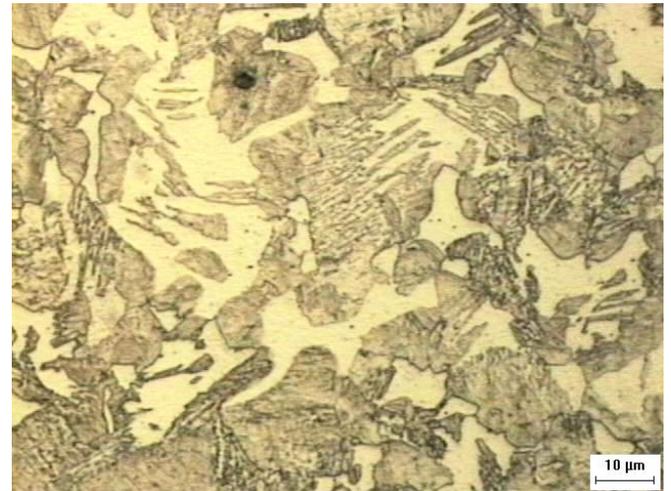
Fotografía N° 11.- Microestructura de mordaza a).- Superficie externa con martensita, b).- Zona media con martensita revenida y bainita (fase oscura), c).- Zona interna con martensita y ferrita (fase clara), d).- Zona interna vista a mayores aumentos con zonas de martensita e islas de ferrita.

- Las mordazas presentaron una microestructura de martensita en la superficie externa, una mezcla de martensita y bainita en la zona intermedia, y una mezcla de martensita y ferrita en el centro, como lo muestran las Fotografías N° 8 a 11.

- La presencia de fases mezcladas indica que hubo un mal tratamiento térmico de temple y revenido.
- Las fases mezcladas tienen un efecto perjudicial en las propiedades mecánicas de las mordazas, principalmente en la dureza y en la resistencia a la tensión.

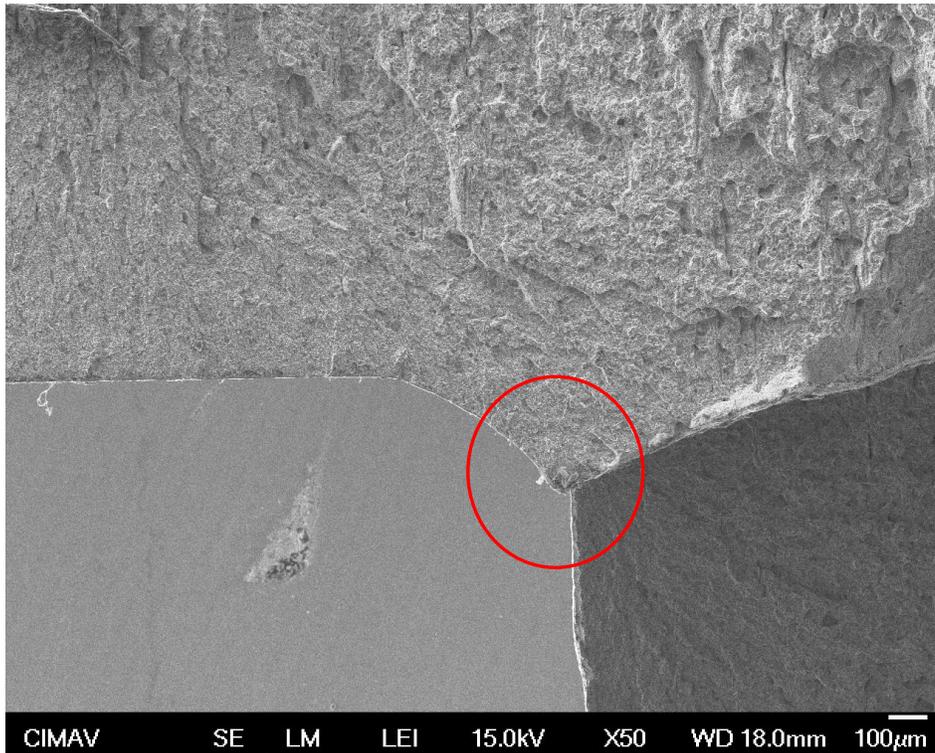
Fotografía N° 11.- Superficie de fractura de la mordaza # 1, esquina superior izquierda, mostrando que la grieta se origino en la zona del círculo rojo, (50X).

En las Fotografías N° 11 a 14 se muestra la zona del cambio de espesor de las mordazas, confirmando que las grietas se originan en estas zonas, presentando una fractura del tipo dúctil. En estas zonas de cambio de espesor, el radio de curvatura no fue suficiente para evitar la concentración de esfuerzos, por lo que las grietas se generaron en estas zonas.

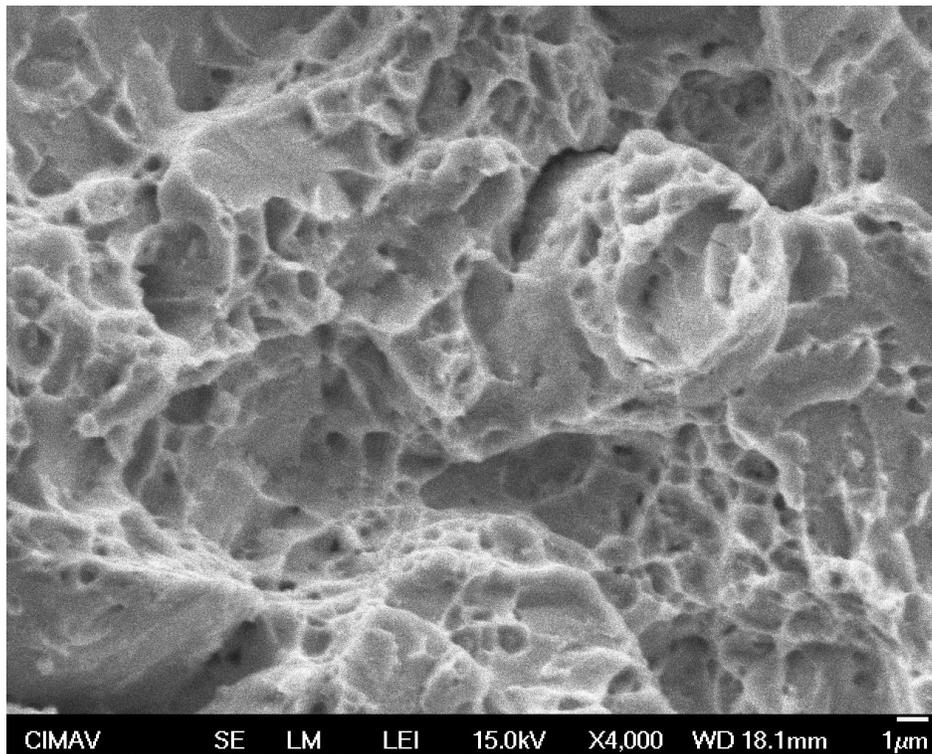
Fotografía N° 12.- Superficie de fractura de la mordaza # 1, esquina superior izquierda, mostrando que fractura es del tipo dúctil, (4,000 X).

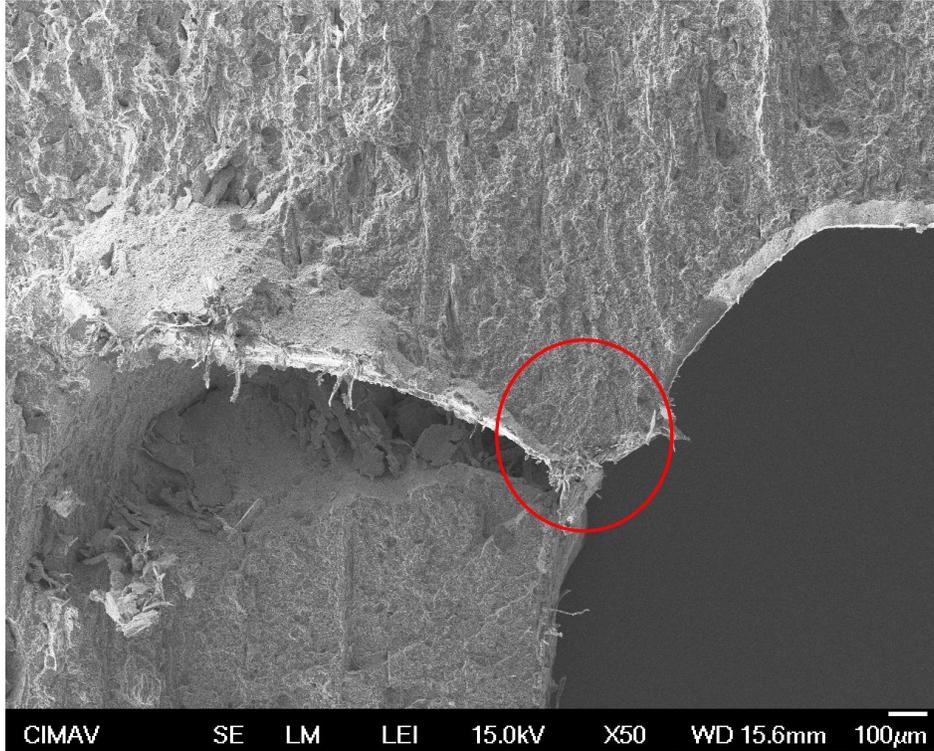
Fotografía N° 13.- Superficie de fractura de la mordaza # 2, esquina superior derecha, mostrando que la grieta se origino en la zona del círculo rojo, (50X).

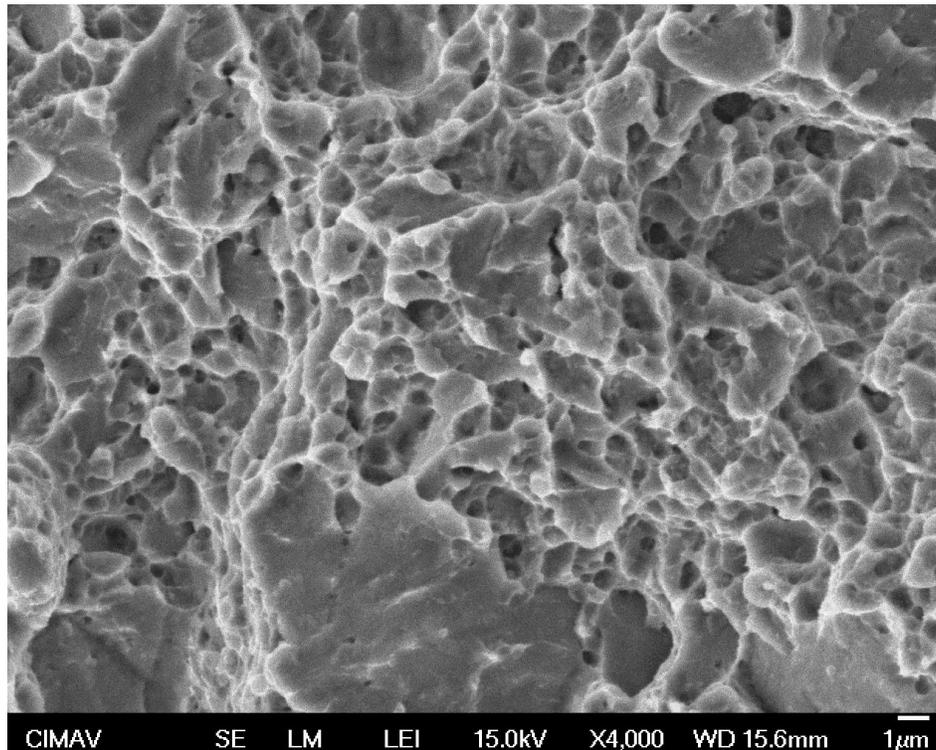
Fotografía N° 14.- Superficie de fractura de la mordaza # 2, esquina superior izquierda, mostrando que la fractura es del tipo dúctil, (4,000 X).

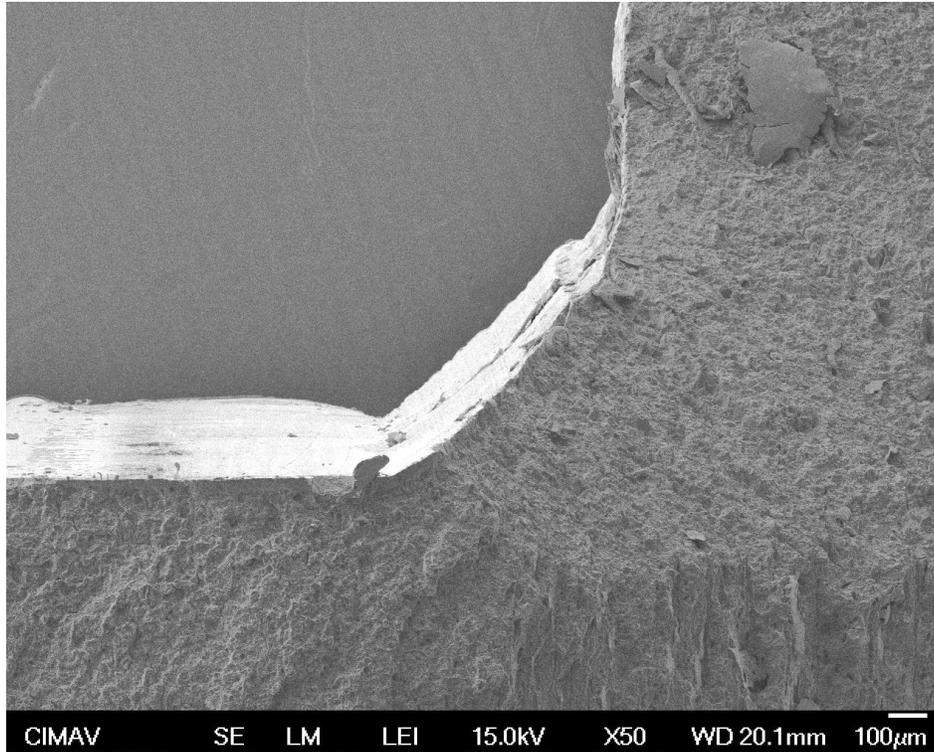
Fotografía N° 15.- Superficie de fractura de la mordaza # 2, esquina inferior derecha, mostrando una mezcla de fractura dúctil y frágil, (50X).

En la Fotografías N° 15 a 16 se muestra una zona donde la fractura fue del tipo frágil, mostrando patrones de río en la superficie de fractura.

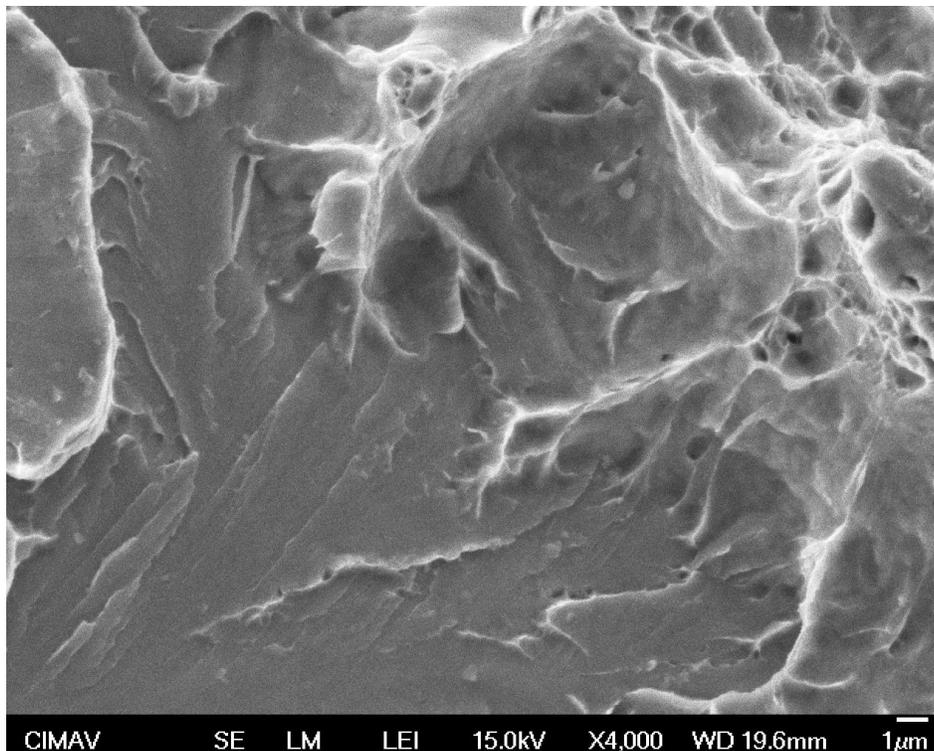
Fotografía N° 16.- Superficie de fractura de la mordaza # 2, esquina inferior derecha, mostrando que la fractura es del tipo frágil, (4,000 X).

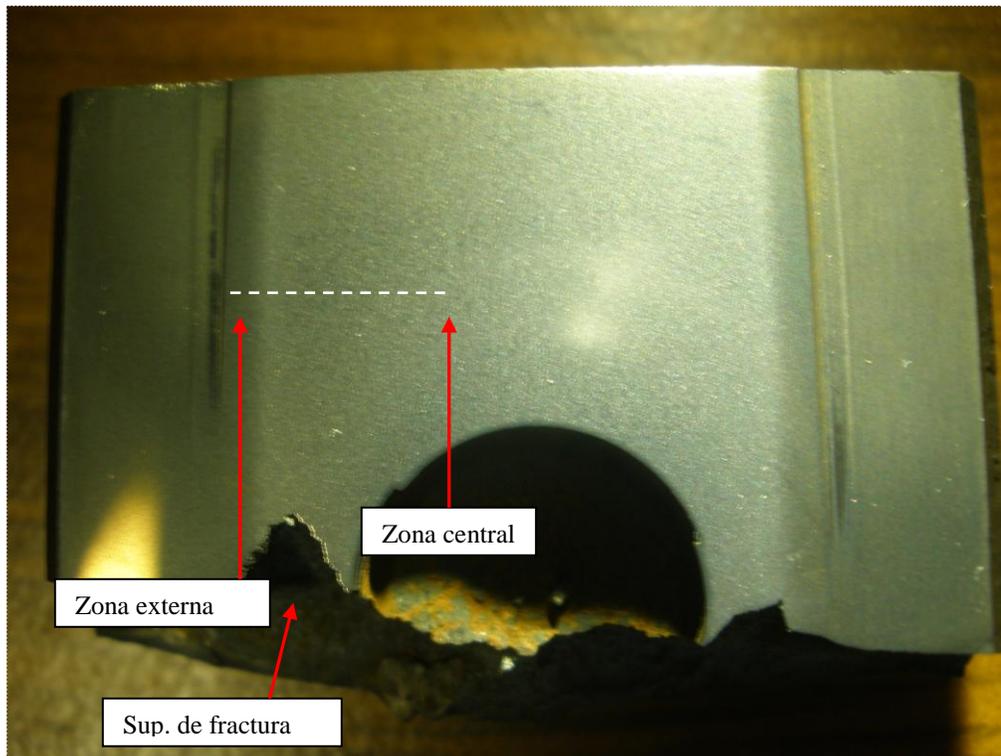
La microdureza fue medida en la parte externa y en la zona central de la mordaza templada, como se muestra en la Fotografía N° 17. La zona externa de la mordaza templada presento mayores valores de dureza, comparada con los valores obtenidos en la zona interna, como se muestra en la Tabla N° 2.

Fotografía N° 17.- Mordaza # 1 cortada perpendicularmente a la superficie de fractura, mostrando una capa oscura de martensita en la zona externa, y una superficie mas clara en la zona central.

La zona externa de la mordaza templada presentó mayores valores de dureza, comparada con los valores obtenidos en la zona interna, como se muestra en la Tabla N° 2. Esto se confirma con la microestructura observada en la mordaza, en donde la parte externa presenta solamente martensita, la parte intermedia presenta una mezcla de martensita y bainita, y la parte interna presenta una mezcla de martensita y ferrita, siendo esta zona la más blanda.
