## INSPECCIÓN Y MONITOREO POR CORROSIÓN A ESTRUCTURAS EXPUESTAS EN AMBIENTES SECOS

En el presente trabajo se llevo a cabo realizando una inspección y monitoreo por corrosión en una estructura de concreto reforzado (Silos y Molino de trigo), expuesta en un ambiente seco. Las técnicas empleadas en el estudio fueron: *Resistencia a la Polarización Lineal* en lo que respecta a la cinética y *Medición de Potenciales* para la parte termodinámica; así como la medición de la *Resistividad del suelo* en diversas zonas de la estructura. La estructura cuenta con 12 Silos de 24 m de altura y un edificio de 4 niveles donde se realizan las operaciones de molienda de trigo. Adicional a las pruebas de corrosión se realizaron análisis por carbonatación y % de cloruros. Se llevo a la conclusión que los potenciales de corrosión representan un 10% de probabilidad y el nivel de corrosión es considerado despreciable. El concreto de la estructura es muy resistivo, tiene una profundidad de carbonatación elevada y el 5 de cloruros es muy bajo.

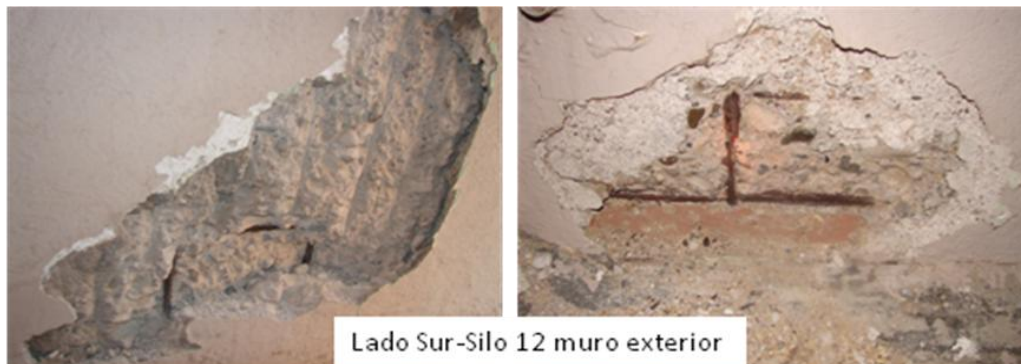
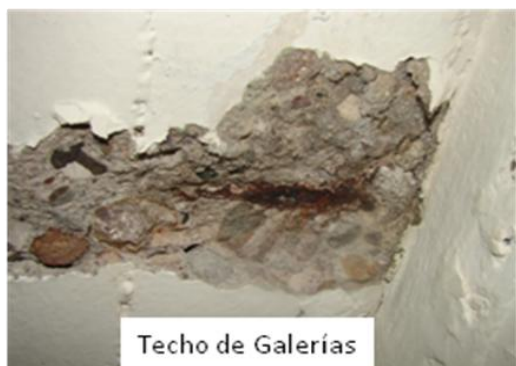
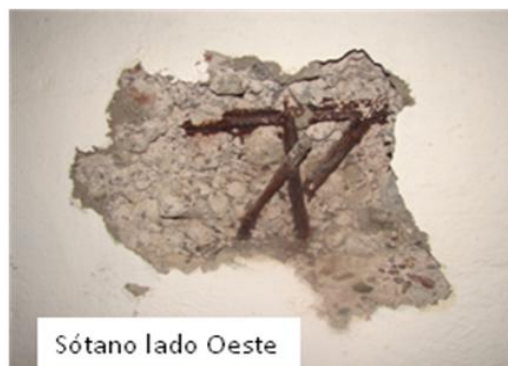
**Foto1.** Deterioros encontrados durante la inspección

Durante la inspección de los silos y edificio de molienda, se encontró que hay zonas con deterioros que se atribuyen a la mala calidad del concreto así como algunos puntos donde se tiene la presencia de corrosión (ver foto 1).

- En la zona de galerías, se observó al final de la misma, sobre el techo un deterioro en el concreto donde se observan desprendimientos y corrosión en la varilla de acero.

- En lo que respecta a los silos, se observa que algunos de ellos presentan agrietamientos en la superficie y no se observa una corrosión visible sobre los mismos. Lo que si se pudo observar es que la calidad del concreto no parece ser muy buena como consecuencia de la edad de los silos
- En las zonas más altas del edificio de molienda y de los silos se observó deterioro en la superficie del concreto, donde se observan agrietamientos, desprendimientos y corrosión del acero

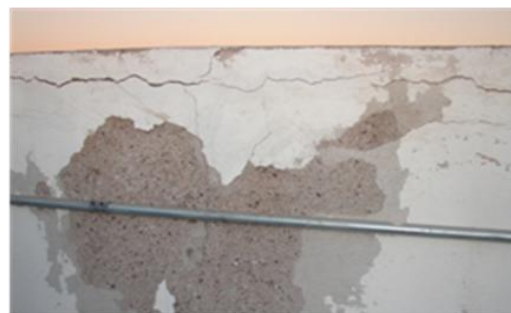
Muro en la parte alta del edificio de molienda

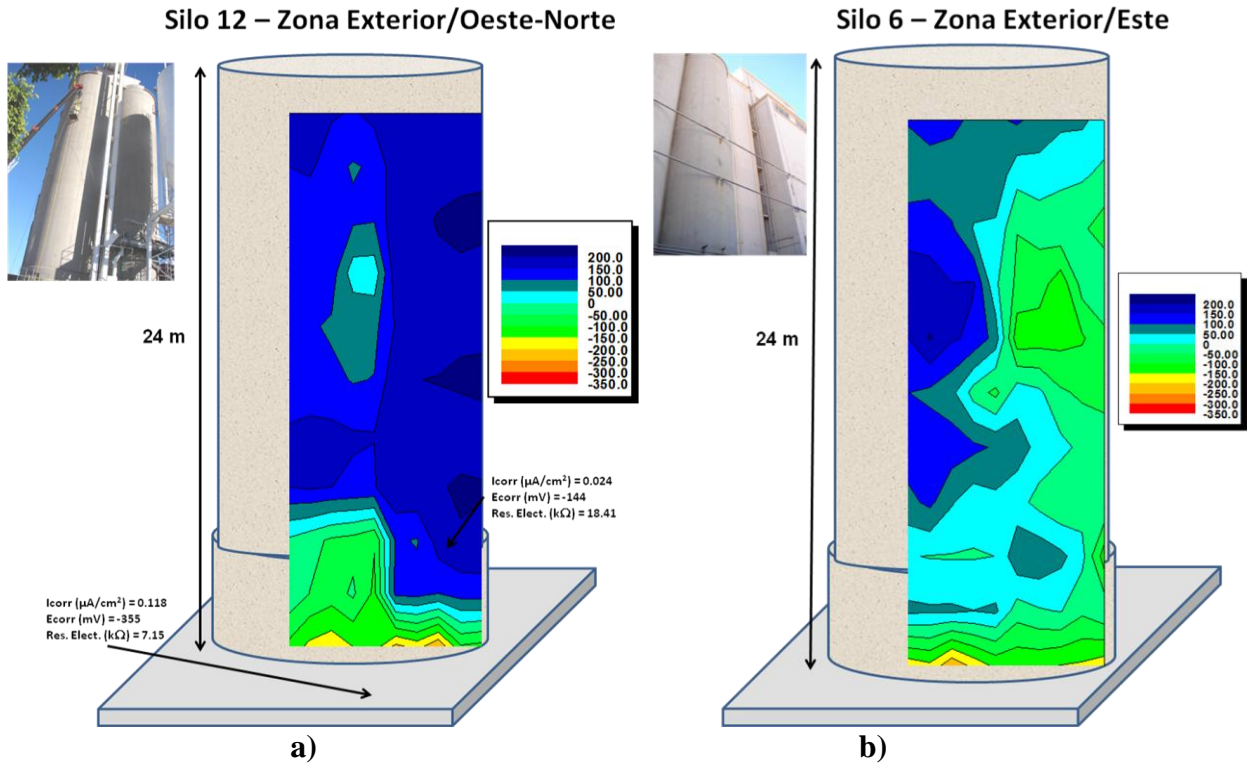
Los Silos y edificio de molienda presentan de manera general potenciales de corrosión entre -100 y +200 mV, lo que representa que de acuerdo con ASTM C-876, se tiene un 10% de probabilidad de corrosión y bajo los criterios de DURAR representa una corrosión uniforme y con un riesgo de daño bajo.

Foto 2. Diagramas de Isopotenciales (Potenciales de corrosión):  
 a: Silo 12 Lado Oeste y b) Silo 6 Lado Este

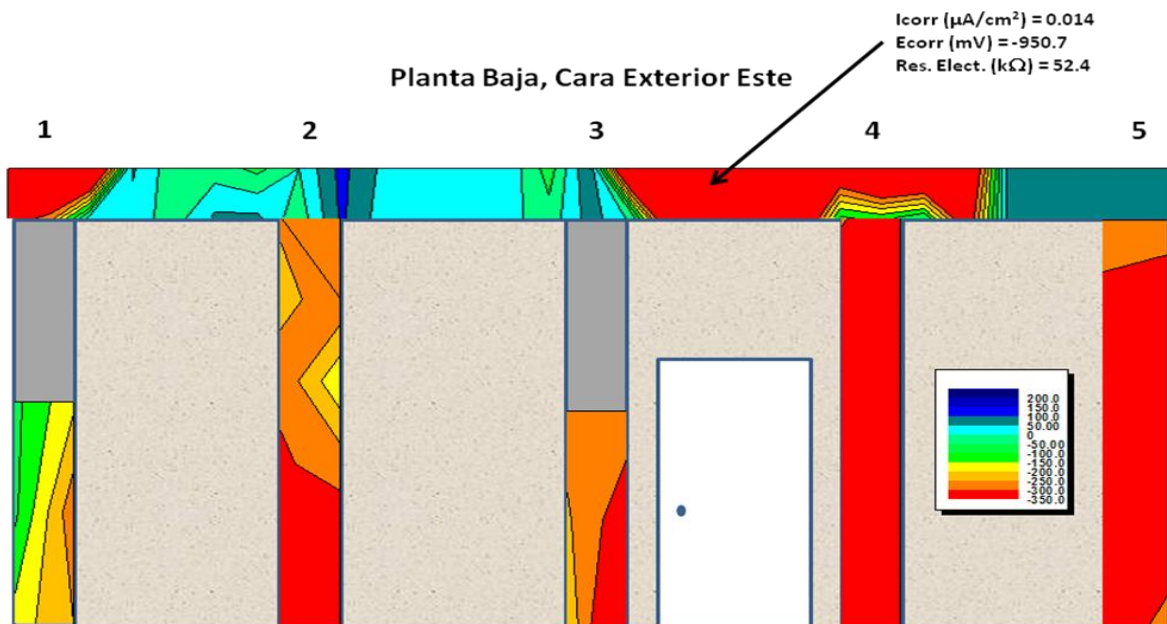
Foto 3. Diagramas de Isopotenciales (Potenciales de corrosión)- Edificio de Molienda Nivel 0.0 m  
 Planta Baja, Lado Este

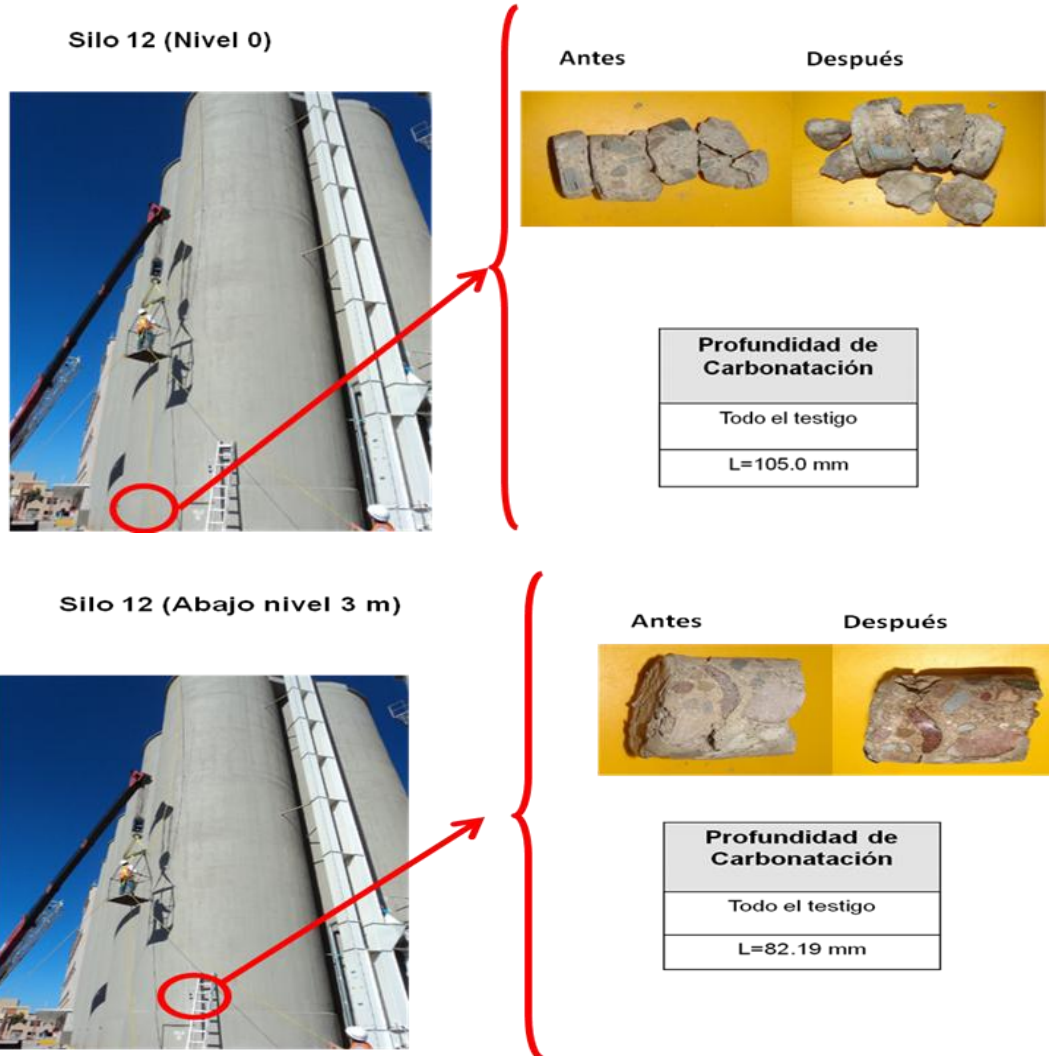
**Foto 5.** Testigos para Carbonatación- Silo 12

La profundidad de carbonatación obtenida (por medio del método de la fenolftaleína) de los testigos evaluados en diferentes zonas y alturas de la estructura, presenta problemas de carbonatación. Estos resultados indican que el concreto ya no cuenta con propiedades adecuadas para detener los agentes agresivos del ambiente. De acuerdo a los valores de pH obtenidos en algunas muestras de concreto indican una disminución de pH 13 a pH 8-9.

En la foto 5 se puede observar los testigos obtenidos del silo 12 a nivel 0.0 y 3.0 m, donde la profundidad de carbonatación es total de la muestra, lo cual indica que el concreto ya perdió su alcalinidad.

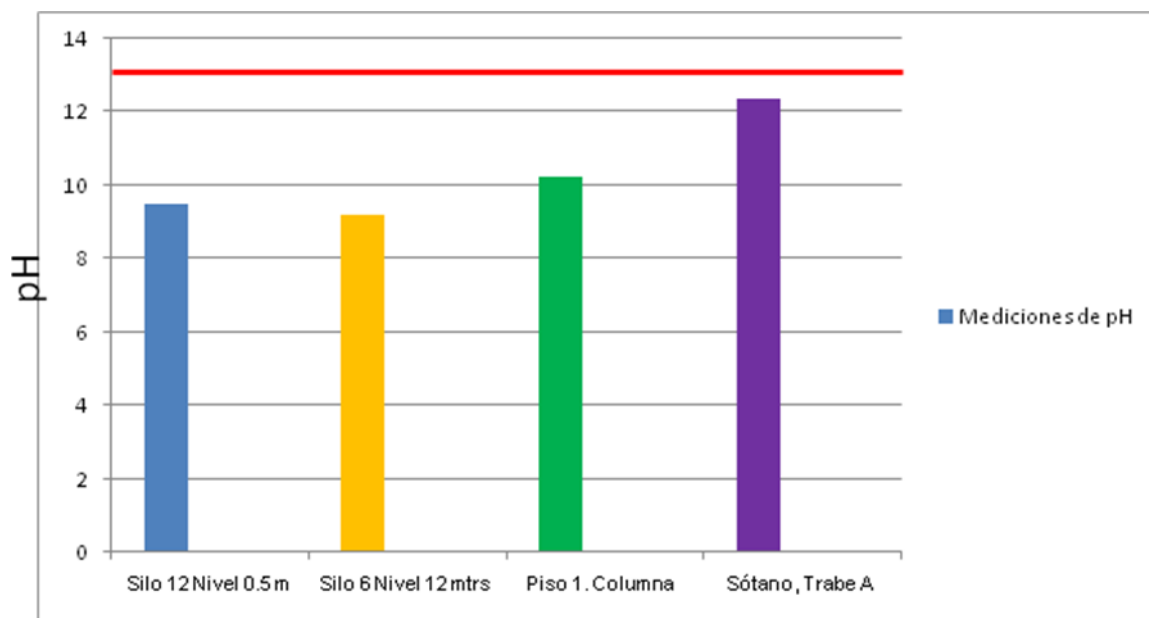
Gráfica 1. Valores de pH en diversos sitios de la estructura evaluada

En la gráfica 1, se puede observar como el valor del pH de la estructura a disminuido en diferentes sitios de la estructura lo cual corrobora las pruebas de carbonatación donde los testigos están totalmente carbonatados.
