XXI International Materials Research Congress 2012

“PITTING CORROSION IN STEEL API 5L-X52 IN CHLORIDES”

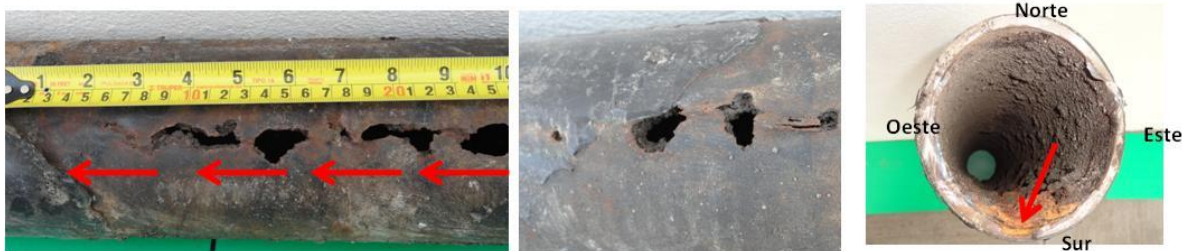
Figura 1. Zona de falla

En el análisis visual de la tubería se pueden observar las picaduras, deterioro que sigue un patrón definido. En la figura 1 se puede ver que las picaduras siguen una tendencia longitudinal, y que la corrosión es de adentro hacia afuera de la pared, iniciando en la parte baja (zona Sur).

La tubería de Acero X52 analizada tiene una estructura bandeada de ferrita y perlita, y presentó un deterioro de corrosión por picaduras en la parte inferior, ocurriendo de adentro a hacia afuera.

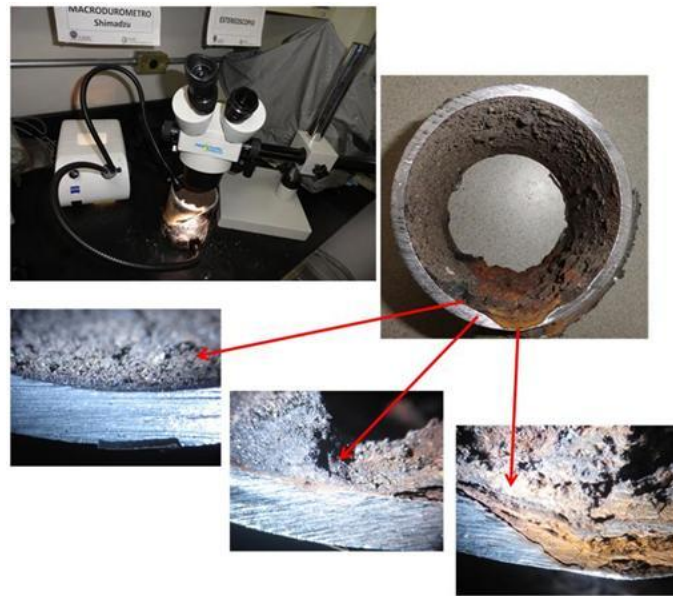
Figura 2. Análisis por Microscopio Estereoscopio de las picaduras

En el análisis realizado con el microscopio estereoscópico, se observa como el agente corrosivo fue atacando del interior al exterior de la tubería y adelgazando al material, generando productos de corrosión que posteriormente se analizaron por Microscopia Electrónica de Barrido (figura 2).

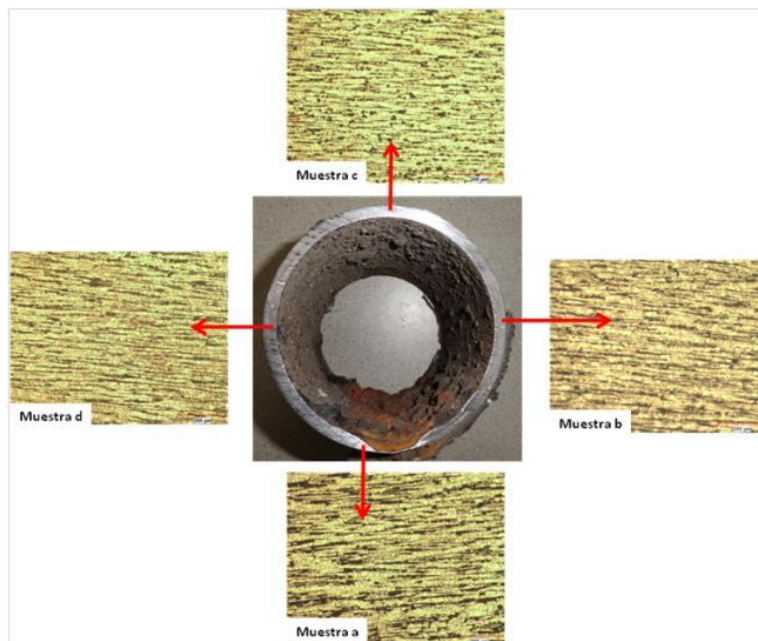
Figura 3. Microestructuras del Acero X52, 100X

En la figura 3, se presentan las microestructuras de la pieza en la falla y lejos de la falla. Se observa una estructura bandeada de granos de ferrita y perlita, y no se aprecia cambio microestructural alguno.

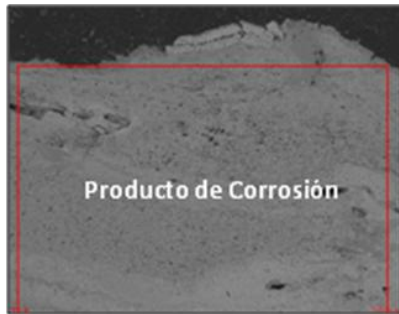
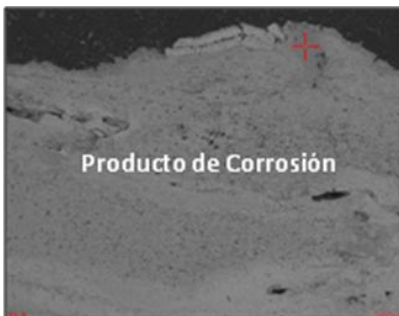
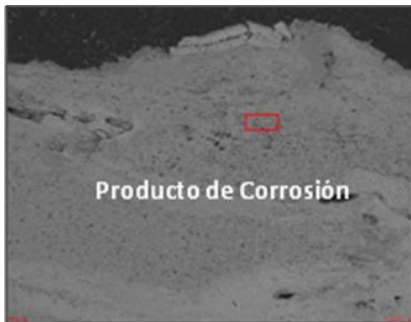
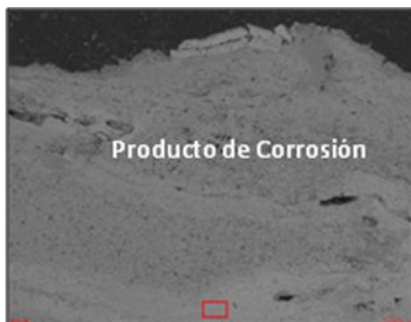
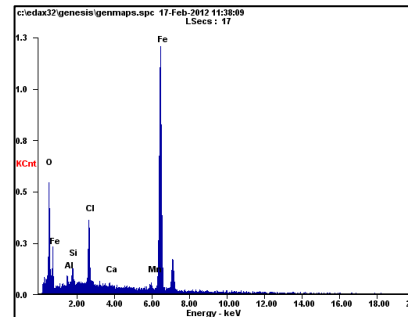
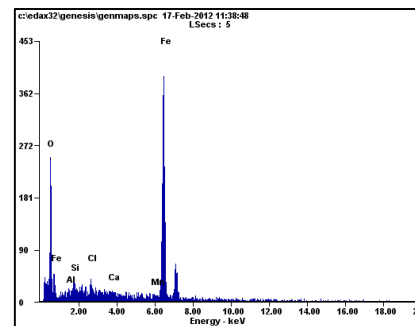
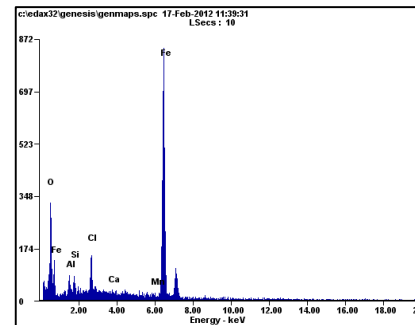
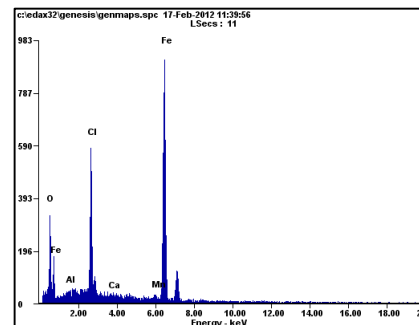
Figura 4. Fotomicrografía de la costra de óxido (30X) y espectros de rayos X

En la imagen4 se observa el resultado de la costra interna de productos de corrosión en diferentes puntos (marcados con rojo): a) elementos presentes: Oxígeno, Hierro, Manganeso, Calcio, Silicio, Aluminio y cloro. En b y c la cantidad de cloro es menor, pero en d (cerca de la interfase costra-metal) hay un incremento del cloro.

Con el análisis por MEB, se pudo determinar que el elemento corrosivo causa del deterioro es el cloro, mismo que se encontró en los productos de corrosión y en la interfase metal-productos de corrosión.

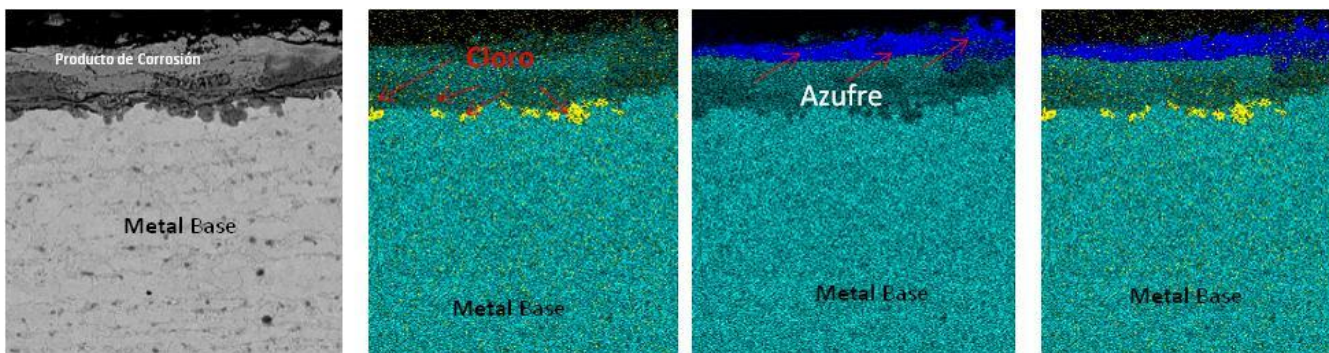
Figura 5. Mapeo de distribución de elementos por MEB

En la Figura 5 (a-f), se puede ver la distribución de elementos, donde en el inciso b) se identifica al Hierro, en el inciso e) al Cloro y en el f) se sobreponen Hierro y Cloro. El cloro fue difundiendo y generando la corrosión por picaduras.

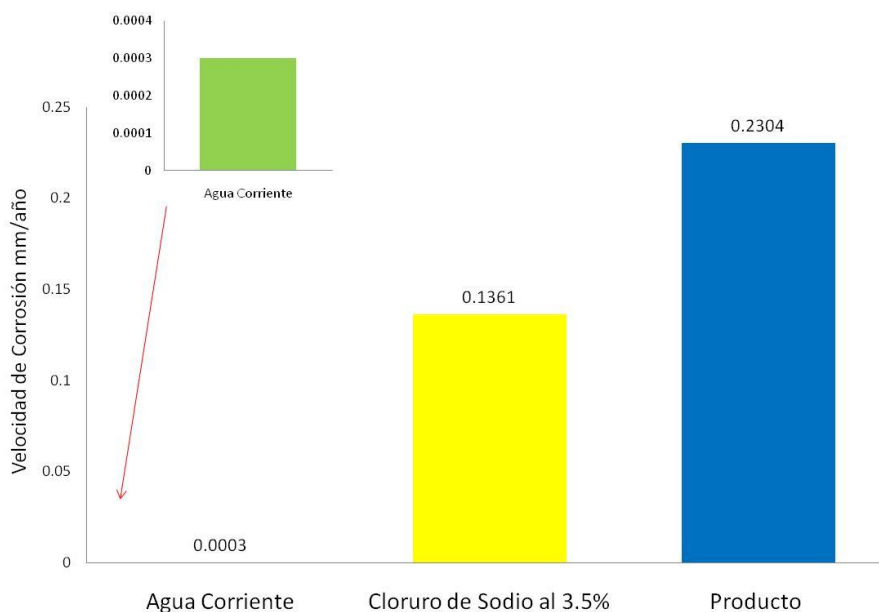
Gráfica 1. Velocidad de Corrosión de las muestras analizadas

Los resultados de las pruebas electroquímicas se presentan en la tabla 1 y en la gráfica 1.

De acuerdo con los resultados de las pruebas de corrosión, la velocidad de corrosión del acero X52 en agua corriente es prácticamente despreciable, y en cambio en presencia de cloruros tiende a incrementarse y por ende a generar el mecanismo de corrosión por picaduras.
