FAILURE ANALYSIS OF A TUBE IN CONVECTION SECTION IN AN ETHYLENE FURNACE

A tube located at the convection section of an ethylene furnace at a petrochemical plant failed. The tube was manufactured from ASTM A335-P5 steel with fins made from a 12%Cr alloy. Optical and scanning electron microscopy coupled with energy dispersive X-ray spectroscopy, X-ray diffraction, thickness measurements and section analysis were used to characterize the observed damage. The results showed that the cause of tube failure was high temperature oxidation (intergranular oxidation) leading to a severe wall thickness loss mainly at the bottom half. Over time, and due to the high oxidation potential in the internal flow, a thick internal oxide scale which acts as a heat transfer insulator was formed. This caused overheating and microstructural changes in the base steel diminishing its mechanical strength. Mild thermal fatigue conditions lead to the transversal cracks observed. Reasons to explain the several features observed are given.

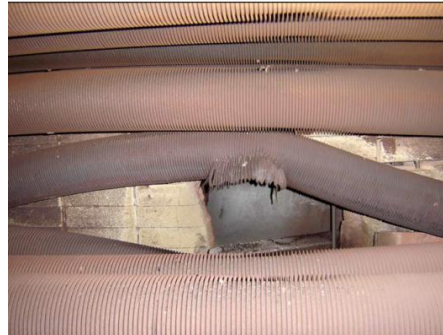
En este caso, el tubo aleteado que fallo fue de la sección de convección, observándose una deformación en el punto de falla tal como se muestra en la Figura 1.

FIGURA 1. Vista general del tubo fallado en zona de convección del horno.

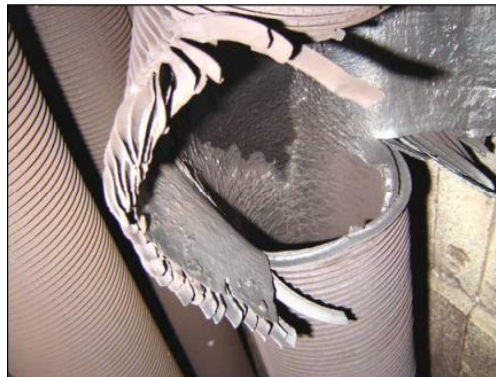
La Figura 2 muestra una vista de la falla tomada desde la parte inferior antes de retiro del carrito para su análisis y la Figura 3 presenta otras vistas de la zona de convección donde es evidente la deformación de los tubos y falla de la soportería de los mismos. De lo anterior se establece que el objetivo de este trabajo es determinar las causas que originaron la falla del tubo aleteado en la sección de convección.

FIGURA 2. Vista general de la falla ocurrida. Observe la gran deformación que presenta el tubo afectado.

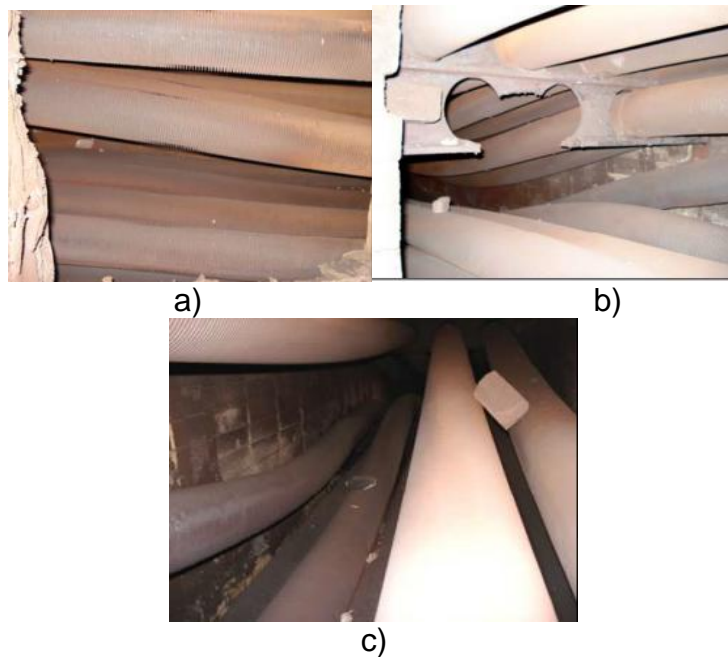
La deformación y flexionamiento longitudinal de los tubos es debido a la severa reducción de espesor de pared por el lado interno de los tubos, aunado seguramente a eventos de gradientes térmicos entre el interior y exterior del tubo debido a condiciones propias de operación. También debemos mencionar que, en general, si se establece un criterio diseño sobre vida de materiales a un tiempo de 100,000 hrs de operación, el acero del tubo fallado con alrededor de 20 años de operación ($\approx 175,000$ hrs) ya sobrepasó con mucho el tiempo establecido, lo cual de algún modo habla bien de la resistencia del material.

FIGURA 3. Vistas generales de la zona de convección del horno mostrando deformación de tubos y ruptura de soportería.

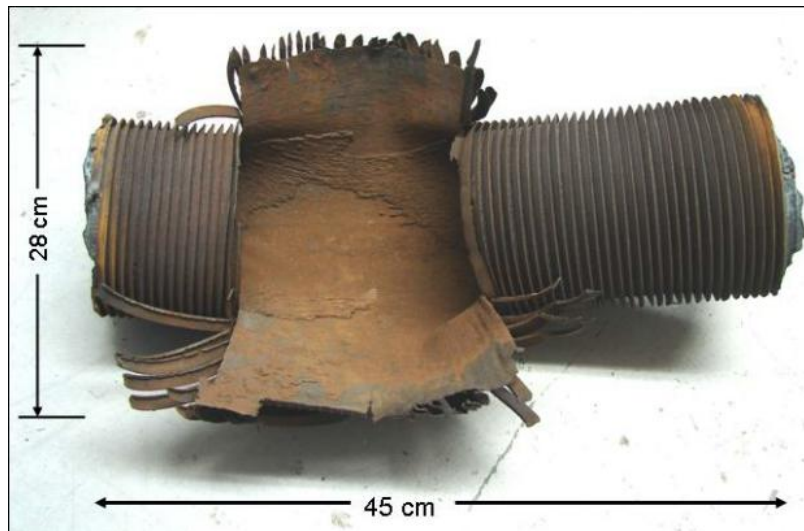
Es interesante notar que el diámetro externo en la sección ST3 (115 mm) es muy similar al diámetro de un tubo nuevo (114.3 mm). Observaciones en bordes transversales de falla (Figura 4) indicaron que la deformación máxima es de alrededor de un 10%.

El área de falla presentó un extremo adelgazamiento de espesor tanto en sección transversal como a lo largo de la misma, evidenciado por la Figura 4 y respaldado por las Figuras 5 y 6, las cuales muestran claramente agrietamientos secundarios en sentido transversal.

FIGURA 4. Aspecto general del carrete recibido la zona de falla.

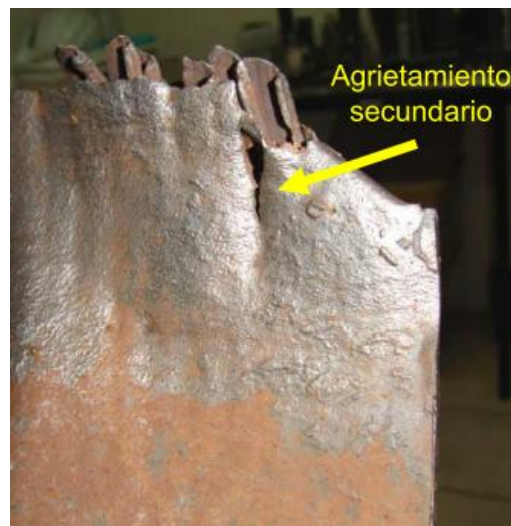
Puede observarse el adelgazamiento de los bordes de fractura, ocasionado por la deformación plástica, así como, el agrietamiento secundario, es decir zonas de fisuras en zonas cuya área tiene el espesor suficiente para no abrir como en los bordes transversales principales de ruptura, tal como se muestra en la figura 5 y 6.

El tubo empezó a fisurarse de manera transversal en los bordes de falla principales (en particular en los agrietamientos secundarios) debido al efecto conjunto del fuerte adelgazamiento localizado en esas zonas en particular, y la generación de esfuerzos térmicos originados por fatiga térmica no muy severa debido a las condiciones de operación en la zona de convección. Esto explicaría el esfuerzo cíclico requerido para romper el material en forma transversal. Lo anterior, aunado con el fuerte adelgazamiento longitudinal (a lo largo de 14 cm. aproximadamente entre aberturas transversales) y el esfuerzo tangencial (hoop stress) proveniente de la presión propia de operación del tubo a lo largo de la boca de falla, explican el aspecto visual de la misma.

FIGURA 5. Sección transversal con agrietamiento secundario. Puede observarse el adelgazamiento del material, se notan las líneas donde va sentado el aleteado por la parte externa.

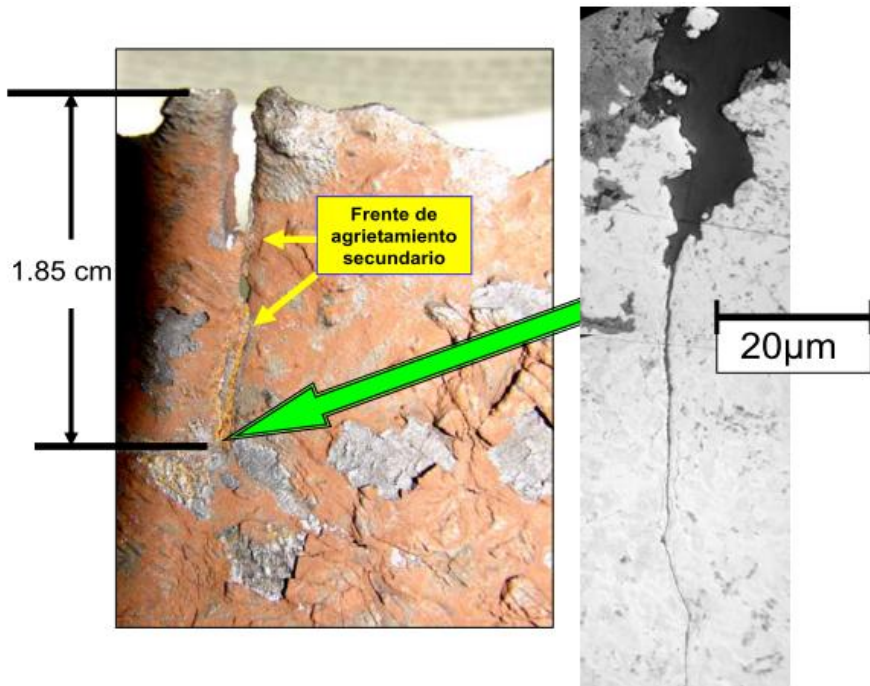
FIGURA 6. Sección transversal agrietada mostrando el final de agrietamiento transversal (no longitudinal) en el punto señalado.

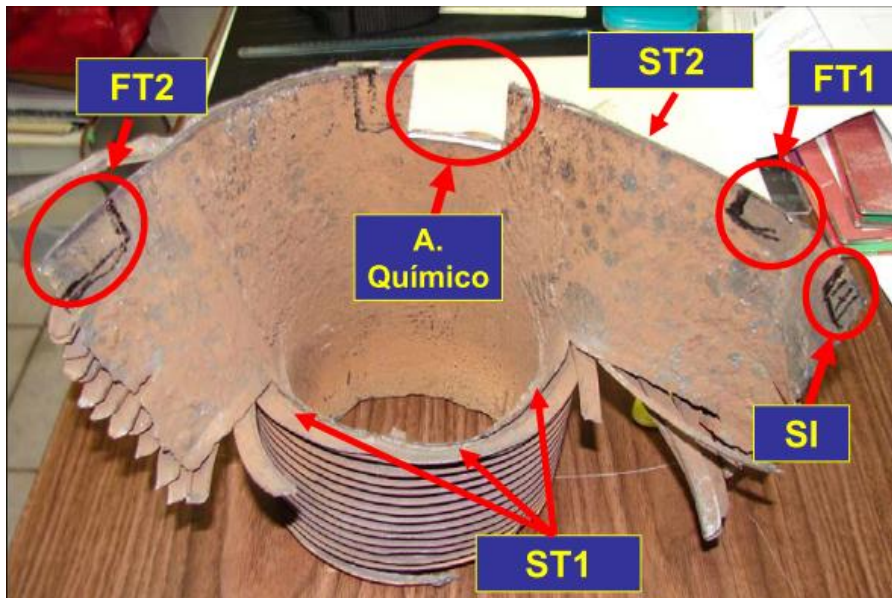
Se tomaron 3 secciones transversales para medición de espesores y dimensiones. La Figura 7 presenta una vista de las secciones ST1 y ST2. Esta última corresponde a un corte aprox. a la mitad de la falla, indicando también los sitios de toma de muestras FT1 y FT2 para metalografía y análisis químico del acero base. La sección ST3 se ubico a 16 cm. alejada del borde transversal de falla.

FIGURA 7. Vista de secciones ST1, ST2 y sitios de toma de muestras para metalografía y análisis químico del acero del tubo.

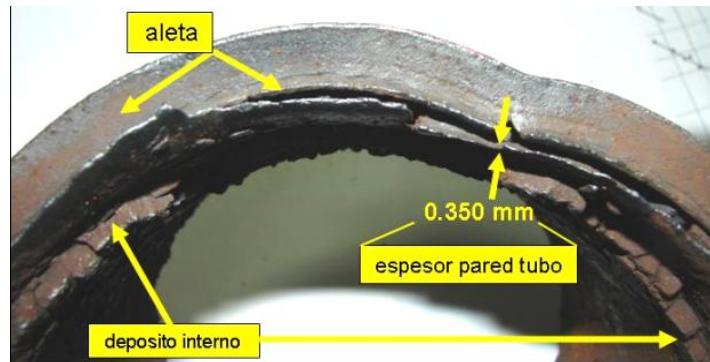
La Figura 8 muestra una vista de la sección ST1 (de la fig. 6) se observan: la aletas en buen estado. La altura de diseño de aletas es de 3/8" (9.52 mm) y la altura medida con vernier digital en varios puntos arrojo un promedio de 9.10 mm, por lo que la

diferencia puede considerarse no relevante. Respecto al acero base del tubo, esta sección presentó fuerte adelgazamiento con valores del orden de 350 micras. El espesor del depósito interno tenía espesores por arriba de 4 mm.

FIGURA 8. Medición de espesores (mm) en sección transversal ST1

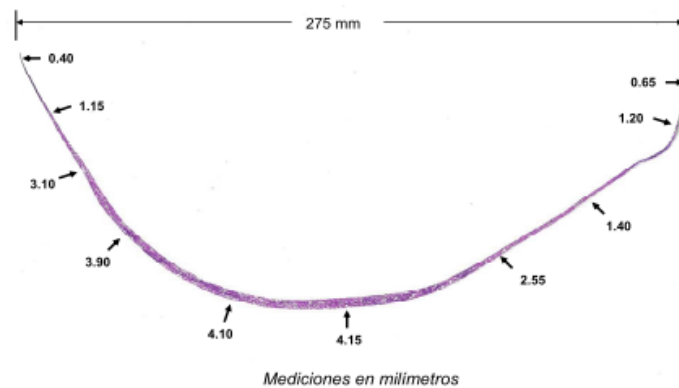
La Figura 9 muestra una toma de la huella (marcada en tinta) solo del acero base P5 en de la sección ST2 (ver Figura 6), donde puede verse la variación de espesores a lo largo de la misma.

FIGURA 9. Huella de la sección transversal ST2 mostrando el valor del ancho de la falla así como espesores del acero base medidos con el vernier digital en varios puntos.

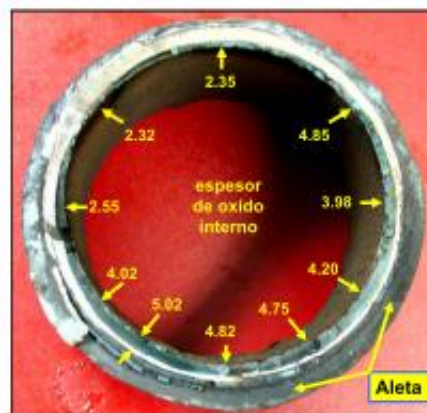
La Figura 10 es una vista en sección transversal de la sección ST3 tomada aprox. a 16 cm. del borde de falla, presentando espesores del depósito interno solamente. Por otra parte la Figura 11 presenta la huella del acero P5 con los espesores medidos y dimensiones.

FIGURA 10. Huella de la sección transversal 3 mostrando valores de espesor (mm) de depósito interno en varios puntos.

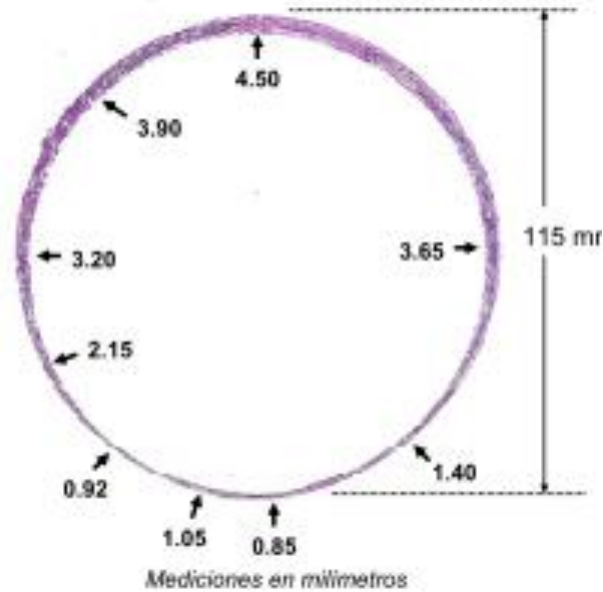
FIGURA 11. Huella de la sección transversal 3 mostrando espesores (mm) del acero base medidos con el vernier digital en varios puntos y el diámetro externo.

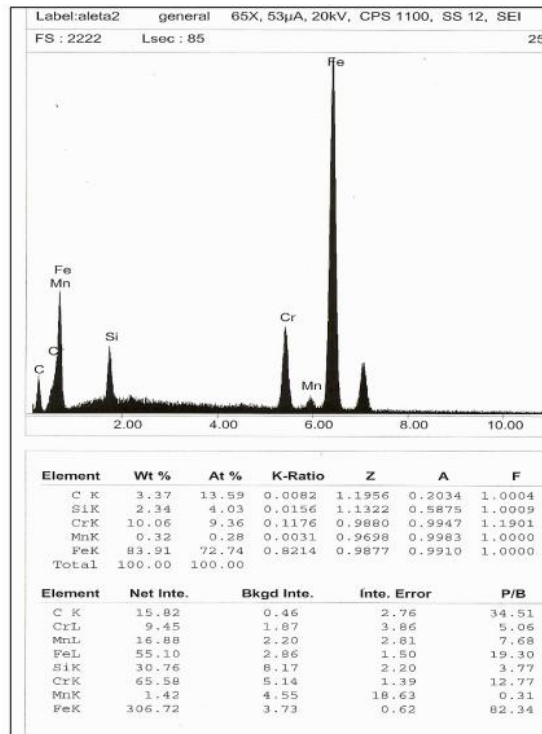
Los resultados anteriores confirman que el acero base del carrete recibido es de un acero A335 P5. Adicionalmente, para las aletas se efectuó un análisis mediante EDX en el microscopio de barrido de electrones. La Figura 12 muestra que el % cromo detectado (10%Cr) corresponde de manera muy cercana con una aleación 12%Cr especificada en la Figura 5. (Nota: el porcentaje de carbono no es correcto por limitaciones de la técnica, y en este caso el %Cr es el dato de interés).

FIGURA 12. Análisis químico vía EDX del material de las aletas.

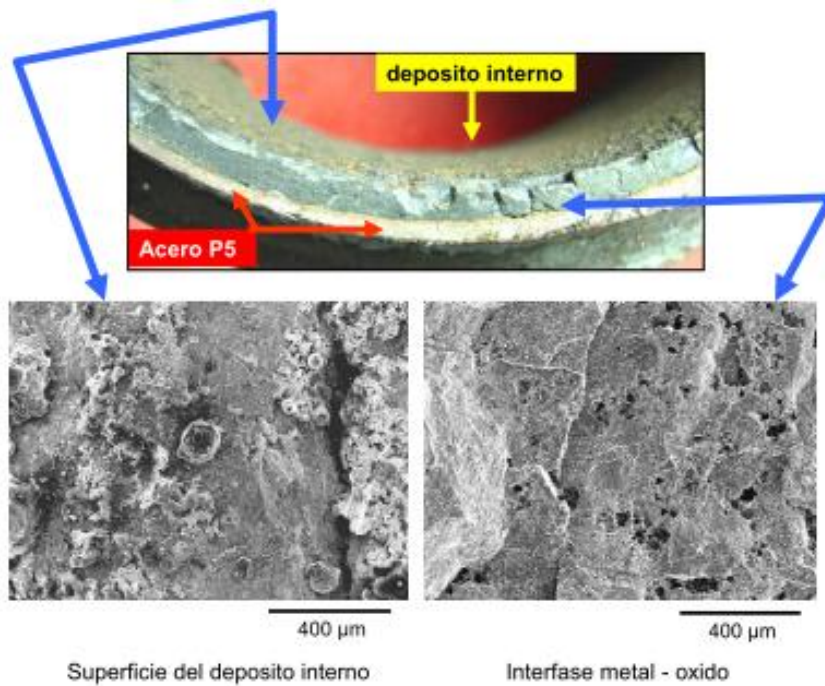
La Figura 13 muestra una parte de la sección transversal ST2 donde se observa el depósito interno adherido al metal base. Se procedió a desprender por golpe un pedazo del depósito de aprox. 1 cm^2 el cual fue analizado bajo el MEB, tomando primero muestra la superficie del depósito y luego la superficie en la interfase depósito-metal base.

FIGURA 13. Aspecto general de la morfología del depósito interno en dos zonas para análisis químico.

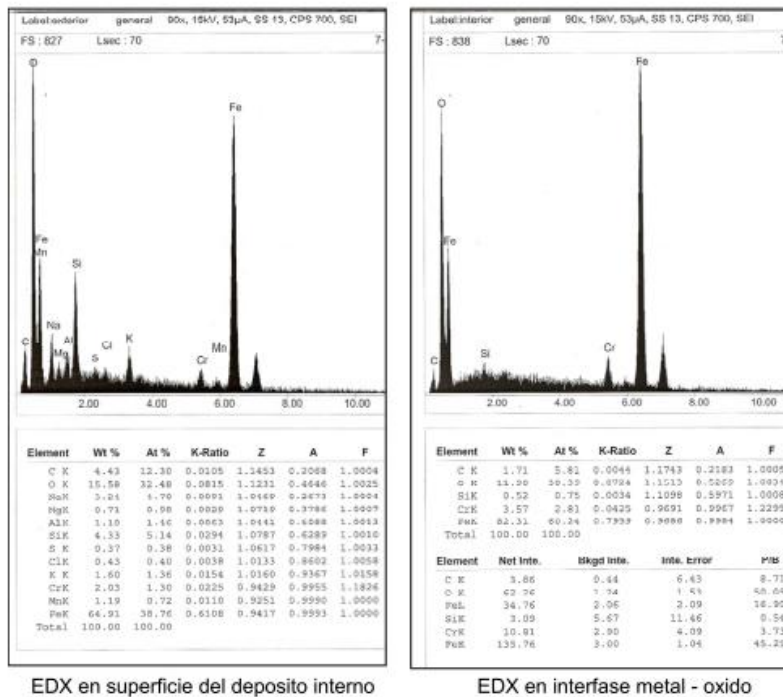
De la Figura 13 se observa una marcada diferencia en morfología. Para las áreas referidas, se efectuó un análisis químico semi-cuantitativo vía EDX. Los resultados de la Figura 14 muestran la presencia de elementos tales como cloro, magnesio, aluminio, potasio y sodio, en la superficie del depósito, lo cual muy posiblemente se deba a la exposición al medio ambiente atmosférico del carrete desde el momento de abertura de la zona de convección del horno hasta el envío del carrete para su estudio. Por el contrario, para la interfase depósito-metal, el análisis vía EDX indicó solo la presencia de hierro, cromo y silicio, todos provenientes del acero base.

FIGURA 14. Análisis químico vía EDX en dos zonas del depósito interno..

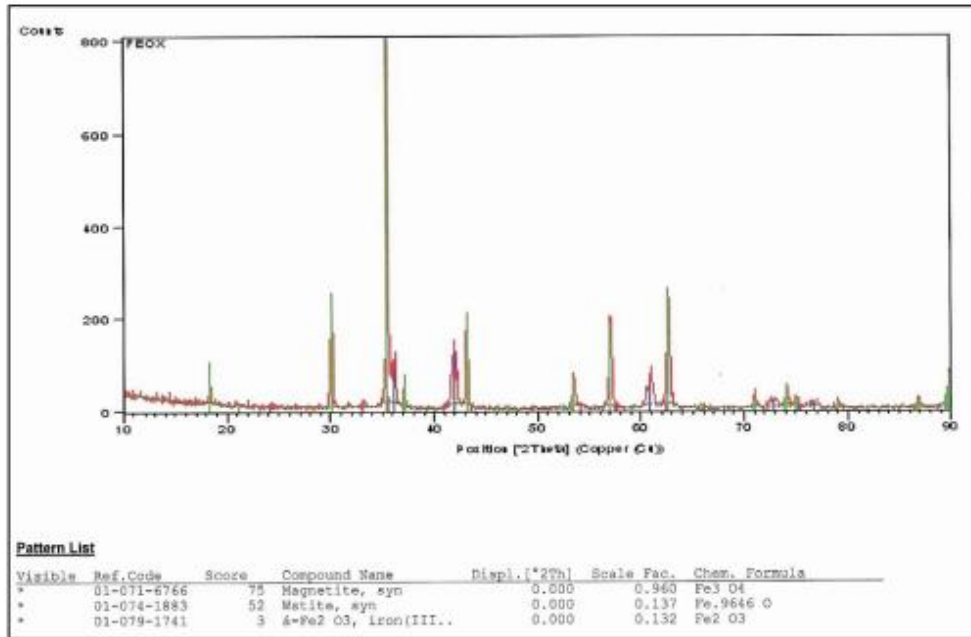
Para este estudio, se desprendieron varios pedazos del depósito, los cuales fueron pulverizados para su análisis en el equipo de difracción. Los resultados de la Figura 15 indican solamente la presencia de óxidos de hierro, principalmente magnetita (Fe_3O_4) y pequeñas cantidades de wustita (FeO) y hematita (Fe_2O_3). Aquí, es interesante notar que no se detecta presencia de ningún compuesto con cromo como pudiera ser una espinela tipo Fe-Cr-O u óxido de cromo (Cr_2O_3).

FIGURA 15. Análisis químico vía difracción de rayos X en el depósito interno.

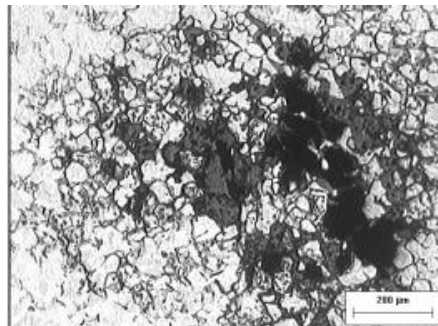
Con referencia a la Figura 6, la Figura 16 indica los sitios de toma de muestras FT1, FT2 y SI para metalografía en la sección transversal ST2. La muestra SI corresponde a un sitio lateral interno muy cerca del borde de falla, la Figura 17 muestra una fuerte oxidación. La microestructura compuesta de granos de ferrita esta siendo atacada preferencialmente de manera intergranular por el medio ambiente interno del tubo. La Figura 18 presenta la microestructura en la muestra FT1, notando cambios a lo largo del espesor de la misma y preferencialmente precipitación de carburos hacia el lado externo, ver también Figura 19.

FIGURA 17. Microestructura en metaloscopio óptico en el sitio SI donde se observa un alto grado de oxidación intergranular.

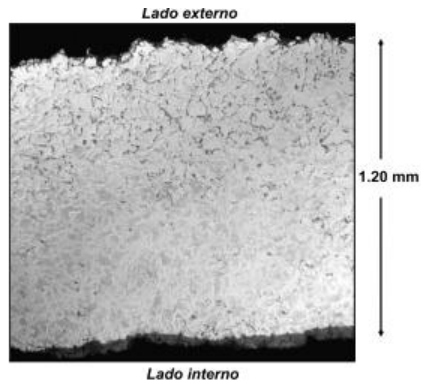
FIGURA 18. Microestructura en FT1 se indica también el espesor del acero en ese punto particular.

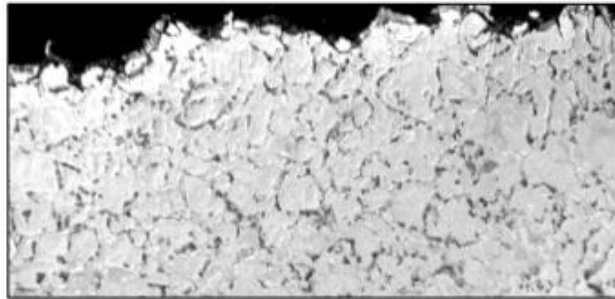
FIGURA 19. Magnificación de la anterior mostrando intensa precipitación de carburos hacia la parte externa del espesor de la muestra.

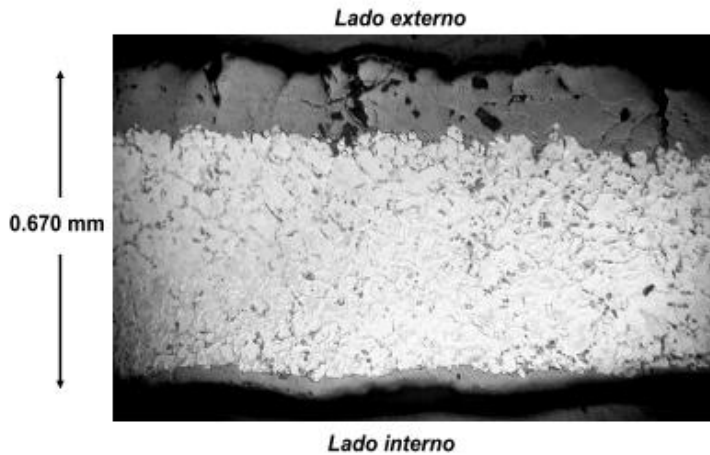
La Figura 20 presenta la microestructura en la muestra FT2, notando degradación microestructural a lo largo del espesor de la misma. La Figura 21, en el microscopio de barrido de electrones (MEB) es de la zona interna del tubo y podemos apreciar claramente una oxidación de tipo intergranular. Como información adicional, la Figura 22 presenta una imagen de electrones retrodispersados tomada en el MEB mostrando la punta de falla para el espécimen FT2 así como óxidos por la parte interna y externa.

FIGURA 20. Microestructura en la muestra FT2 cerca del borde de falla mostrando el espesor total medido.

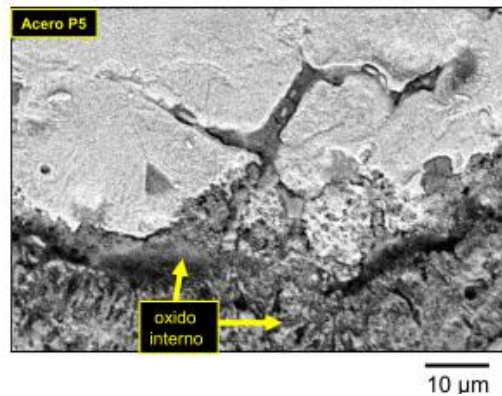
FIGURA 21. Amplificación de la anterior sobre el lado interno, pero tomada en el MEB mostrando claramente un proceso de oxidación intergranular seguido de disolución del grano del material base.

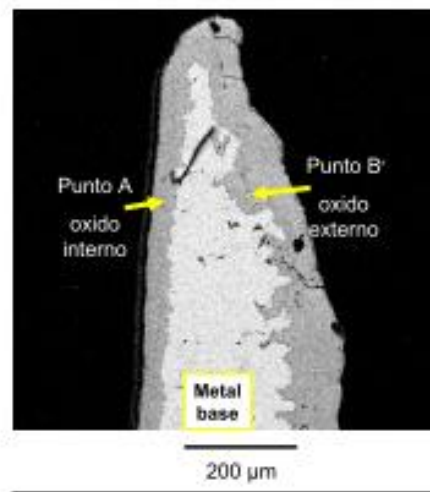
FIGURA 22. Imagen de electrones retrodispersados en la punta de falla de la muestra FT2

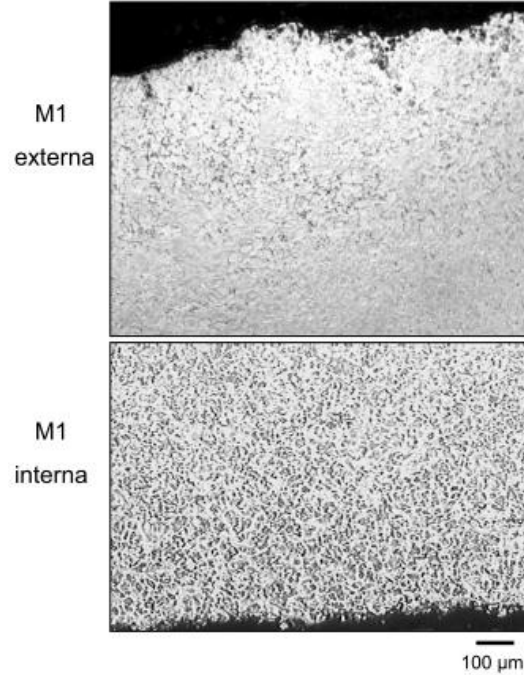
La Figura 23 indica los sitios de toma de muestras M1, M2 y M3 para metalografía en la huella de la sección transversal ST3. Con referencia a la Figura 23, la Figura 24 presenta microestructuras en ambos lados sobre el espesor de la muestra M1, siendo notorio el cambio microestructural en ambos casos. La Figura 25 presenta microestructuras en ambos lados sobre el espesor de la muestra M2, notando también cambio microestructural entre las dos zonas. La muestra M3 presentó el mayor adelgazamiento de espesor. La Figura 26 presenta un aspecto de la microestructura observada, la cual muestra una degradación considerable. La Figura 27, tomada en el microscopio de barrido de electrones (MEB) corresponde al lado interno de la muestra donde, como en el caso de la muestra FT2, podemos notar una oxidación de tipo intergranular.

FIGURA 24. Microestructura en zonas interna y externa para la muestra M1, observando diferencias importantes entre ellas.

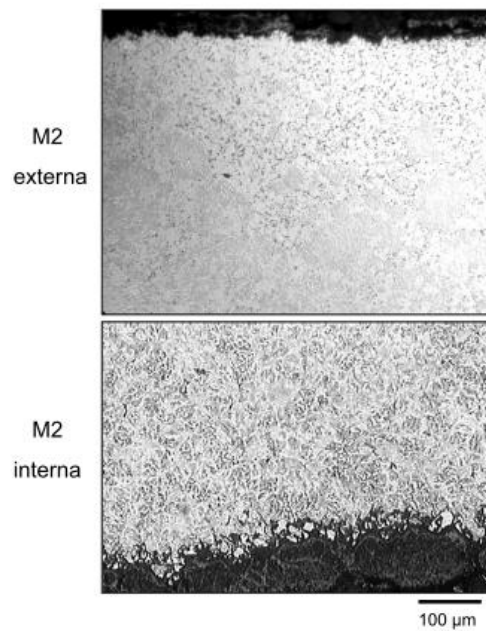
FIGURA 25. Microestructura en zona interna y externa para la muestra M2, observando diferencias importantes entre ellas. Puede notarse en el lado interno un importante desprendimiento de granos del acero base debido a la oxidación del mismo.

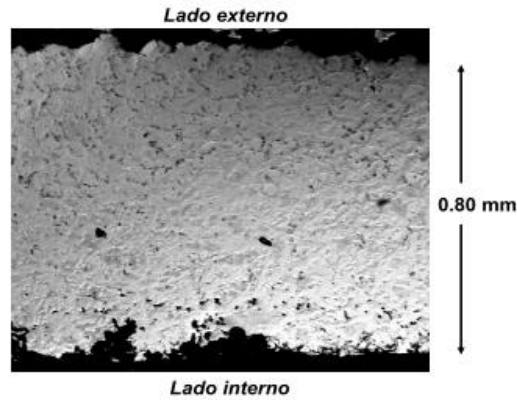
FIGURA 26. Microestructura en la muestra M3 mostrando el espesor de la misma.

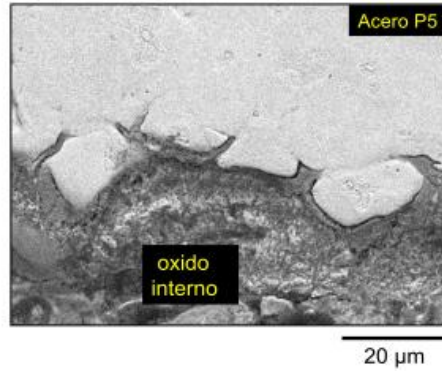
FIGURA 27. Amplificación de la anterior sobre el lado interno, pero tomada en el MEB mostrando un proceso de oxidación intergranular seguido de disolución del grano del material base.
