XI NACE Central Mexico Section

XXI International Materials Research Congress 2012

“ESTUDIO DE CAUSAS DEL DETERIORO EN CODOS DE LÍNEAS DE DECOQUIZADO”

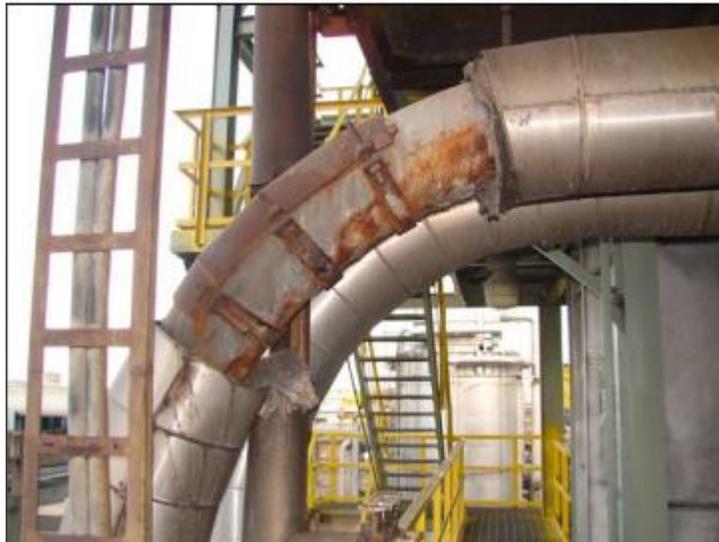
De esta forma, debe producirse una amplia distribución de tamaños de partícula y en la línea externa de decoquizado la temperatura interna de metal debe estar en un rango de 600 °C a 300 °C dependiendo de la ubicación, desde la salida del horno hasta la descarga de partículas. La corriente de flujo (aire-partículas de carbón) puede producir desgaste del acero de la línea, siendo principalmente afectada la zona de codos, ver Figura 1.

Figura 1. Vista general de una línea afectada en el area del codo. El diámetro externo de esta línea es de 10 plg

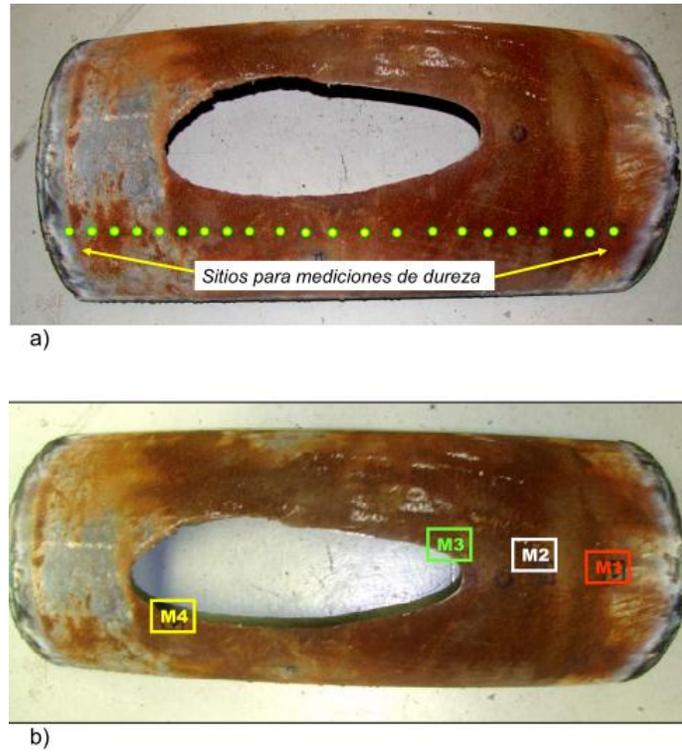
La Figura 2 muestra que el codo presenta una falla aproximadamente de 320 mm en sección longitudinal y de 120 mm en sección transversal. Se efectuaron mediciones de dureza en una parte del codo previamente limpia de productos de corrosión, y posteriormente se hizo una selección y ubicación de las muestras, M1 a M4, para análisis metalográfico Figuras 2a y 2b, respectivamente

Figura 2. Sección de un Codo que fallo: a) sitios para medición de dureza y b) ubicación de toma de muestras para metalografía

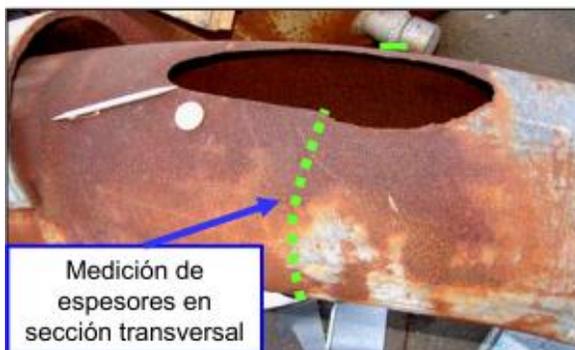
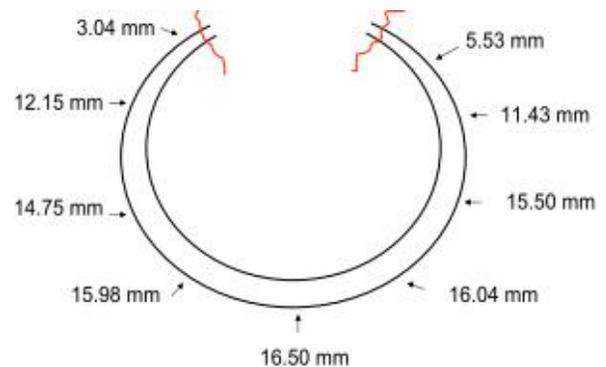
La Fig 3 muestra la sección circular para toma de espesores y los resultados indican que la línea de decoquizado en condición nueva debe tener un espesor del orden de ½ plg.

Figura 2. Medición de espesores (mm) de la línea en algunos puntos en sección transversal

Los resultados de las Figuras 3 y 9 nos indican que hay una zona (área) interna afectada y con disminución de espesor considerable alrededor de la zona de daño (tan solo la falla mide aprox. 32 cm. en sección longitudinal y 12 cm. en sección transversal). Todos los resultados anteriores nos indican que el acero de la línea de decoquizado está dentro de norma, pero el desgaste está ligado a un proceso de desgaste por erosión, como revelan los resultados de perfil de espesores y la observación microestructural por el lado interno.

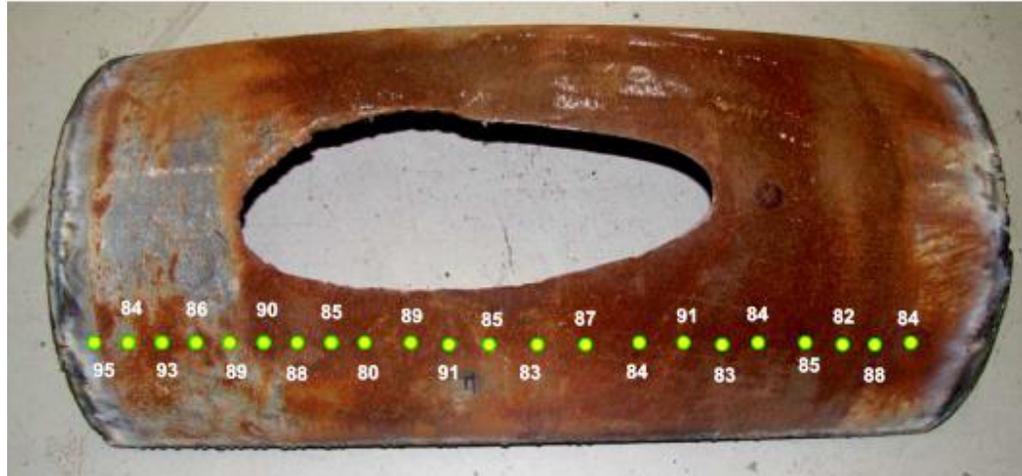
La Figura 4 presenta los resultados obtenidos. El valor promedio de dureza Rockwell B (HRB) es ≈ 86 HRB, lo cual es un valor aceptable para este tipo de aceros.

Figura 4. Sitios de medición y resultados de dureza HRB

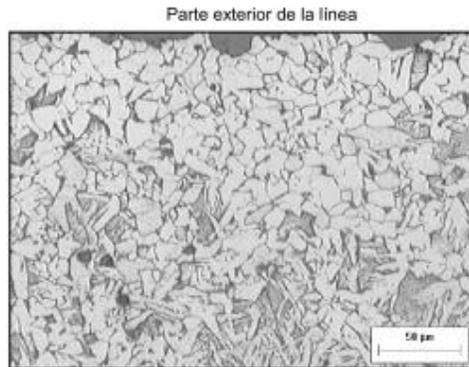
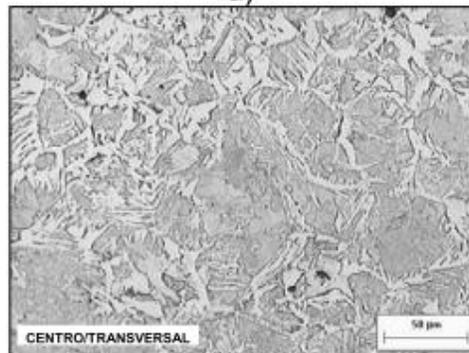
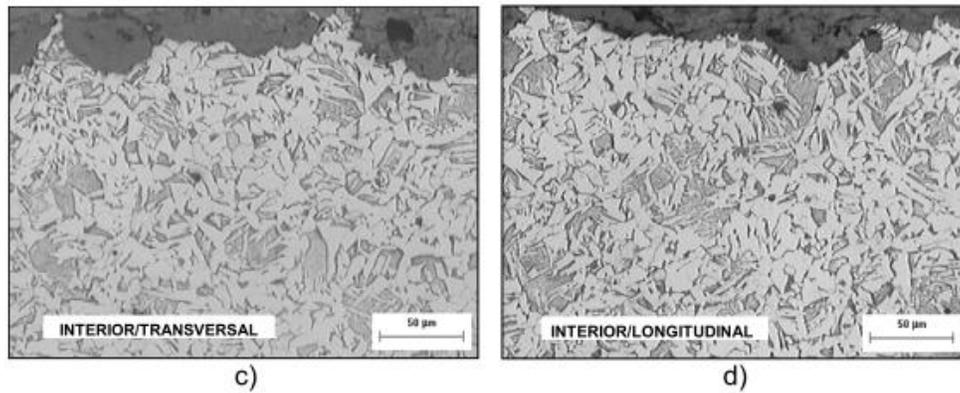
Muestra M1 (alejada de la zona de falla)

Figura 5. Metalografías transversal y longitudinal en muestra M1. a) parte externa, b) área central, c) parte interna transversal y d) parte interna longitudinal

La Figura 5a la cual corresponde al lado exterior de la muestra M1 presenta una delgada capa decarburizada, la cual es normal y debido al proceso de fabricación del tubo. La fase clara corresponde a ferrita y la fase oscura corresponde a placas de perlita. Para las demás muestras en parte exterior un efecto similar fue observado. La figura 6b corresponde a la microestructura en la región central de la muestra, mientras que las Figuras 6 c) y d) fueron tomadas en el lado interno (en sección transversal y longitudinal) es decir en el lado en contacto con la mezcla aire/vapor-partículas de carbón. En estas últimas micrografías es interesante observar el patrón de desgaste de la superficie de las muestras: se observa una gran deformación plástica (cráteres) en los granos del material producto de la acción erosiva de las partículas de carbón. Similares características fueron observadas por el lado interno en las muestras M2, M3 y M4. De las micrografías en las Figuras 5 a 8 podemos decir que no hay degradación microestructural del material (excepto la deformación por erosión en la superficie interna), y la microestructura es la esperada para un acero A53-GrB.

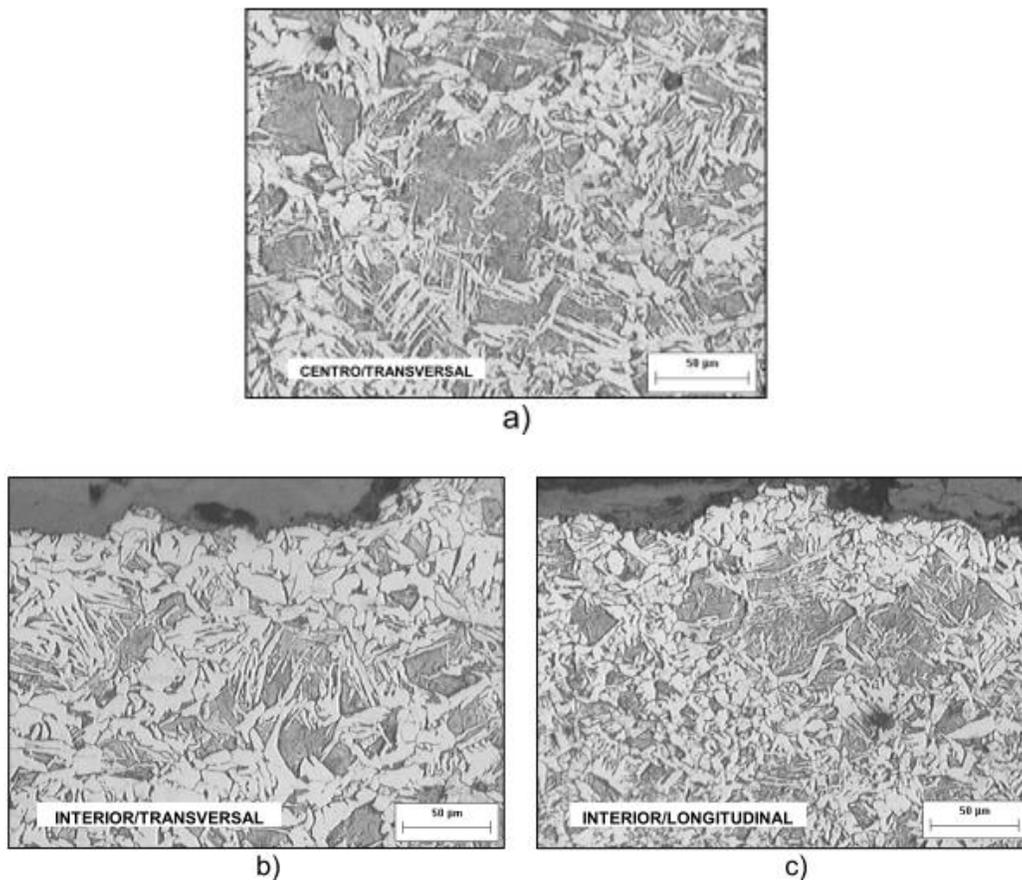
Muestra M2 (zona intermedia)

Figura 6. Metalografías transversal y longitudinal en muestra M2. a) parte central, b) parte interna transversal y c) parte interna longitudinal

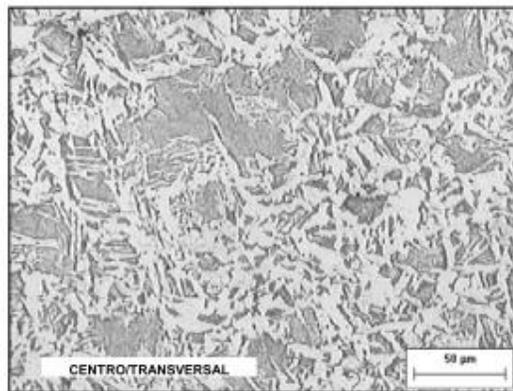
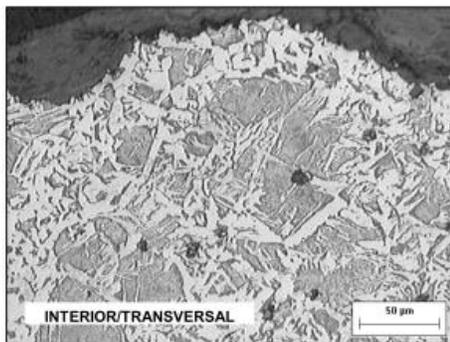
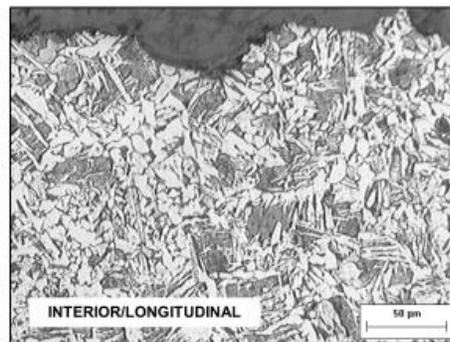
Muestra M3 (extremo al borde de falla)

Figura 7. Metalografías transversal y longitudinal en muestra M3. a) parte central, b) parte interna transversal y c) parte interna longitudinal.

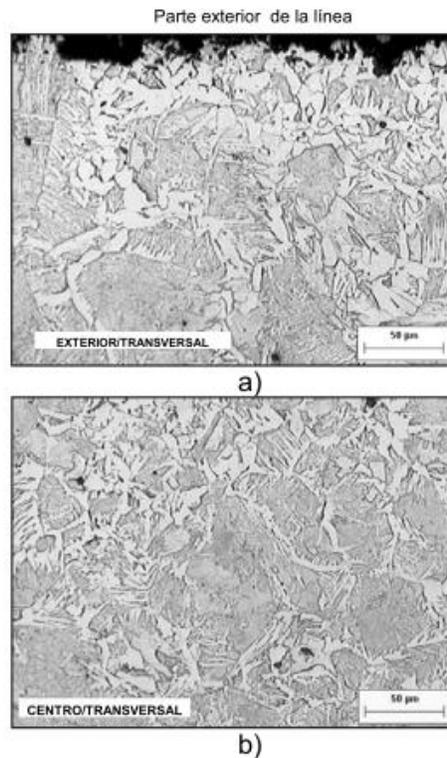
Muestra 4 (lado al borde de falla)

Figura 8. Metalografías transversal y longitudinal en muestra 4. a) parte externa, b) área central, c) parte interna transversal

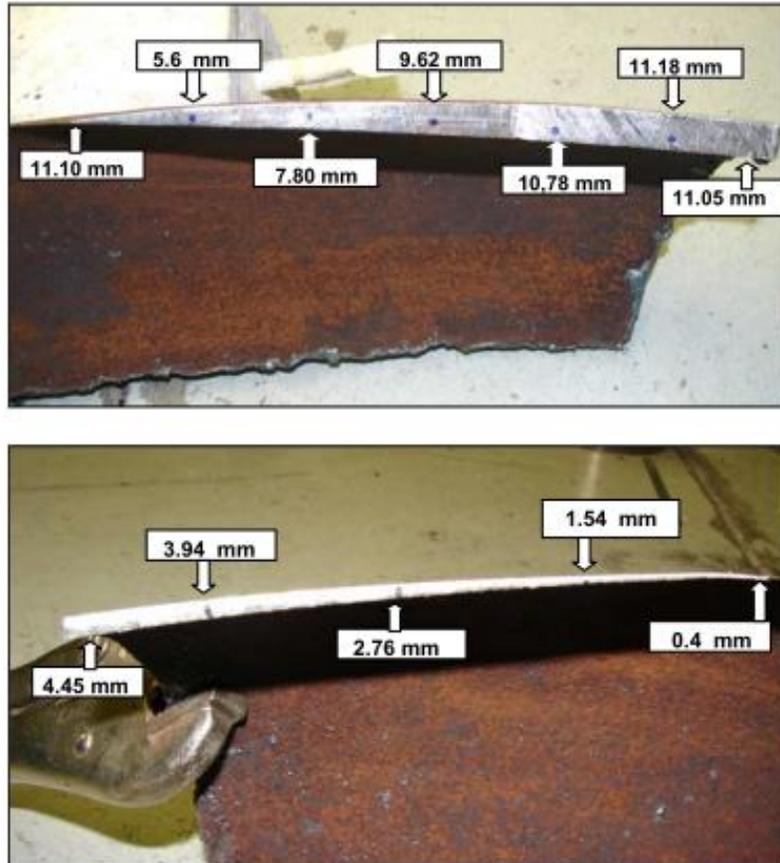
Se realizó un perfil de espesores por UT (mediciones en mm) en cortes en sección longitudinal en ambos extremos de la falla. La Fig. 9 muestra los puntos de medición entre los cuales hay una distancia aproximada de 4 cm.

Figura 9. Perfil de espesores por UT en varios puntos en ambos lados de la falla

Los perfiles de espesores por UT indican que un área considerable de la curva sufre de disminución de espesor de pared por efecto erosivo.
