ANALISIS DEL DETERIORO DE UN DUCTO DE ACERO INOXIDABLE EN UN SISTEMA RECUPERADOR DE XILENO

José G. Chacón Nava^{1*}, Adan Borunda Terrazas¹, Víctor Orozco Carmona¹, Alberto Martínez Villafañe¹

¹ Centro de Investigación en Materiales Avanzados, S.C.
Av. Miguel de Cervantes 120, Complejo Industrial, CP 31109
Chihuahua, Chih., Mexico.

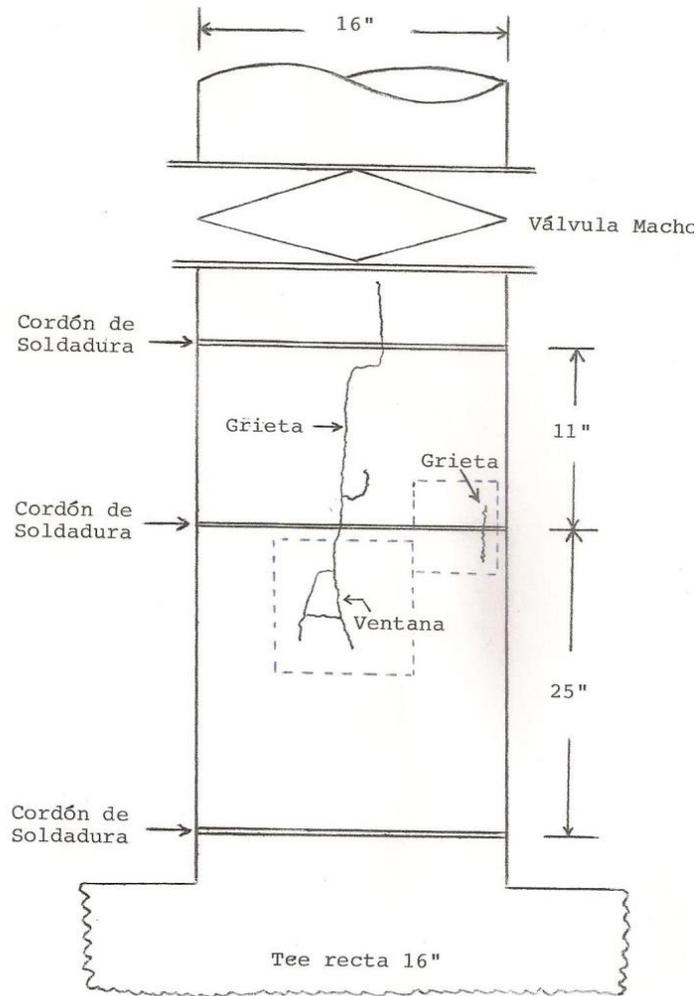
Un esquema del ducto, las secciones de placa y la localización del agrietamiento observado se tiene en la Fig. 2. Los recuadros en línea punteada fueron cortes de placas para análisis.

De la figura 2 presenta un esquema general del ducto fallado, donde se nota con claridad la dirección de agrietamientos encontrados (los cuadros en línea punteada indican las placas mostradas en la figura 3 y 6), así como la posición de cordones de soldadura y una válvula macho. Con respecto a esta figura, la dirección de flujo es de arriba hacia abajo.

Fig. 2 Esquema general del ducto fallado, mostrando el agrietamiento encontrado y la posición de los cordones de soldadura.

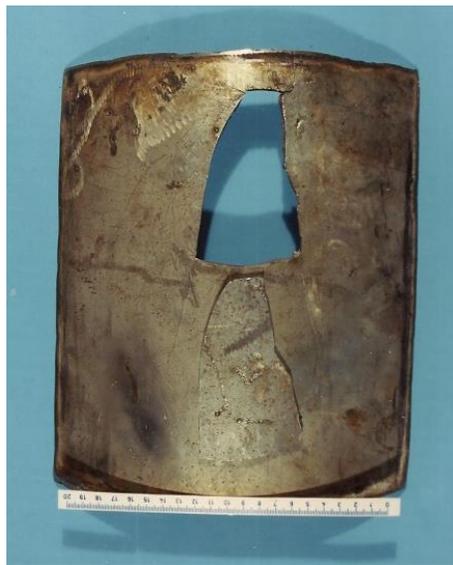
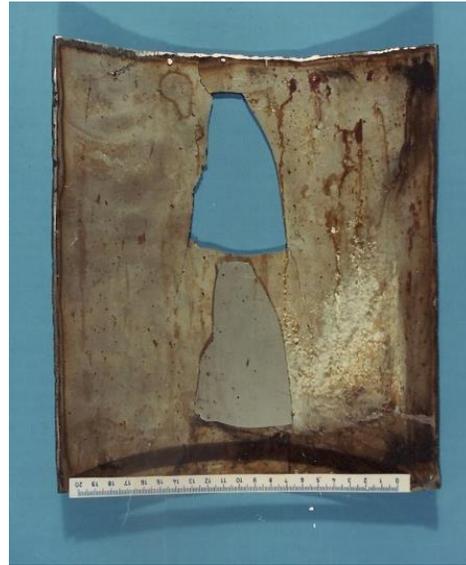
La figura 3 muestra una placa que corresponde a una sección del ducto, vista desde el lado externo e interno. Se observan trayectorias de agrietamiento que coincidieron dando lugar a una fractura en forma de “ventana”. Por la parte interna, se observó la presencia de depósitos de color blanco-cafesoso adheridos a la superficie metálica, siendo vistos con mayor claridad en la figura 4.

Fig. 3 Aspecto de una sección del ducto visto por pare externa e interna. La propagación de agrietamiento formo una ventana. En b) se aprecia una zona con depósitos de color blancuzco.

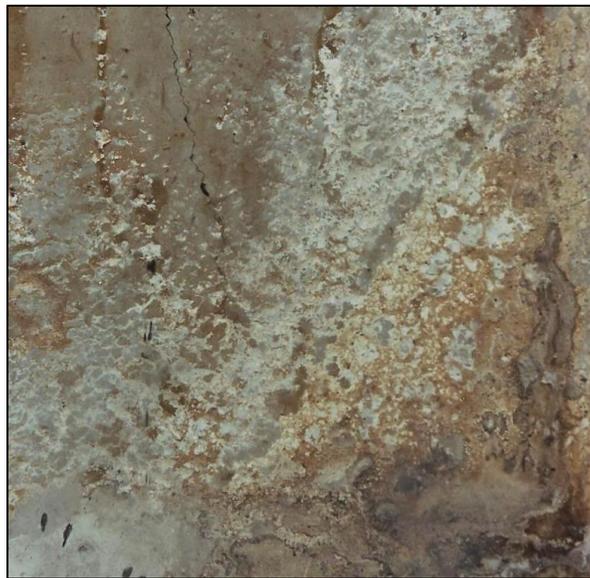
Por otra parte, las Figs. 4 y 6 dan una vista del interior del ducto donde se observan los cortes de placas, así como zonas con mayor cantidad de depósitos que otras. Respecto a esto, información proporcionada indico que en la válvula macho había problemas de control de flujo, con lo cual éste se cargaba hacia una zona preferencial orientada hacia el cordón de soldadura intermedio. Esta desviación de flujo probablemente tuvo alguna influencia con respecto a la concentración de cloruros en el área del cordón de soldadura.

Fig. 4 Acercamiento a la superficie interna en b) en la Fig. 3, mostrando en mayor detalle la presencia de depósitos internos. Análisis de estos depósitos indicaron presencia importante de cloro.

- 7) Dada la evidencia respecto a la distribución de depósitos en la superficie interna del ducto, es lógico afirmar que hay desviación del chorro de fluido debido a la válvula macho. Sería más adecuado que el fluido se distribuyera lo más uniforme posible a través del diámetro interno del ducto. La desviación del flujo a una zona preferencial en el cordón de soldadura puede influir para que exista concentración de cloruros en el mismo.

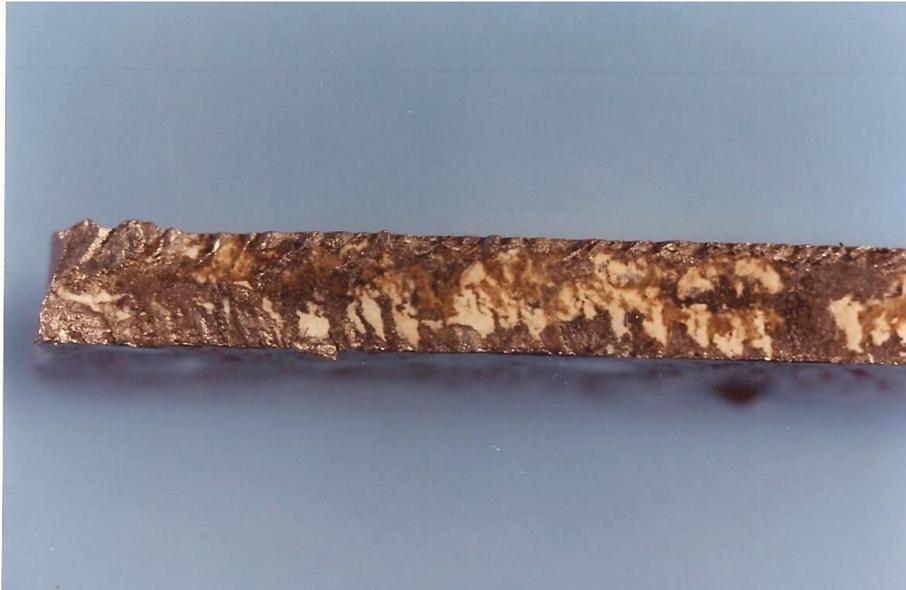
La figura 5 presenta una vista típica de la superficie de fractura correspondiente a la ventana, (ver Fig. 3) dando evidencia de una fractura de tipo frágil (esto es, no existe deformación plástica apreciable). Un detalle importante de hacer notar es la presencia de depósitos a lo largo de las superficies de fractura.

Fig. 5 Vista de la superficie de fractura de una sección de “ventana” mostrando un patrón de fractura frágil, Observe la presencia de depósitos superficiales

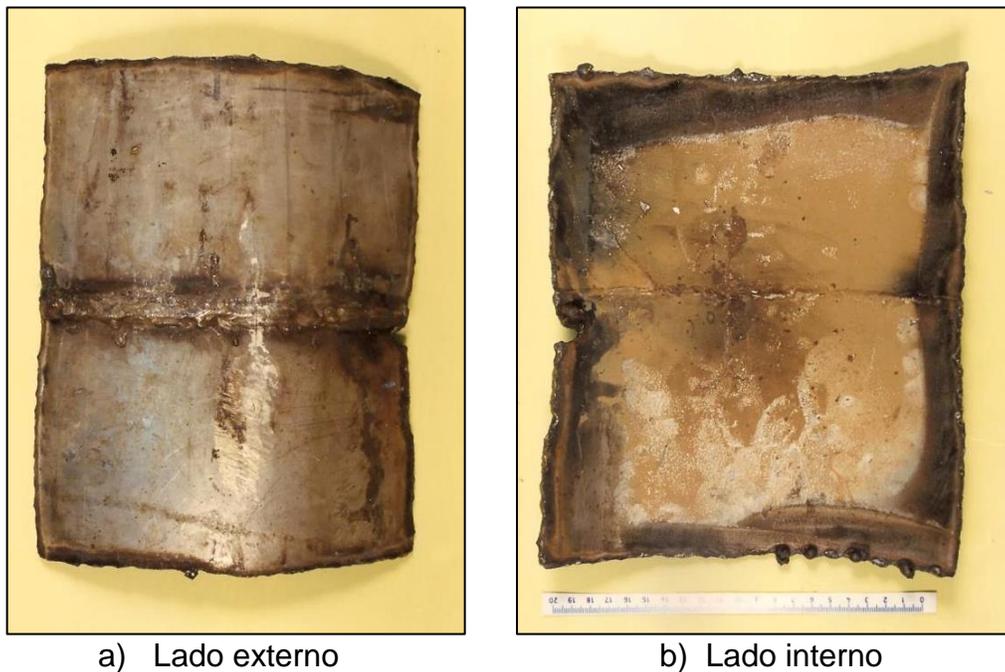
En la figura 6 se tiene un corte de placa adyacente a la primera pero tomada en otra posición, de tal forma que se consideró el cordón de soldadura. Las vistas exterior e interior muestran una grieta atravesando el cordón de soldadura y propagándose hacia ambas secciones del ducto en sentido longitudinal, observando agrietamiento. Por el lado interno, se observó una cantidad considerable de depósitos de coloración café y blanco sobre y en ambos lados del cordón de soldadura.

Fig. 6 Aspecto de otra sección de la placa del ducto vista por la parte externa e interna. En b) se aprecia una zona con depósitos de color café y blanco.

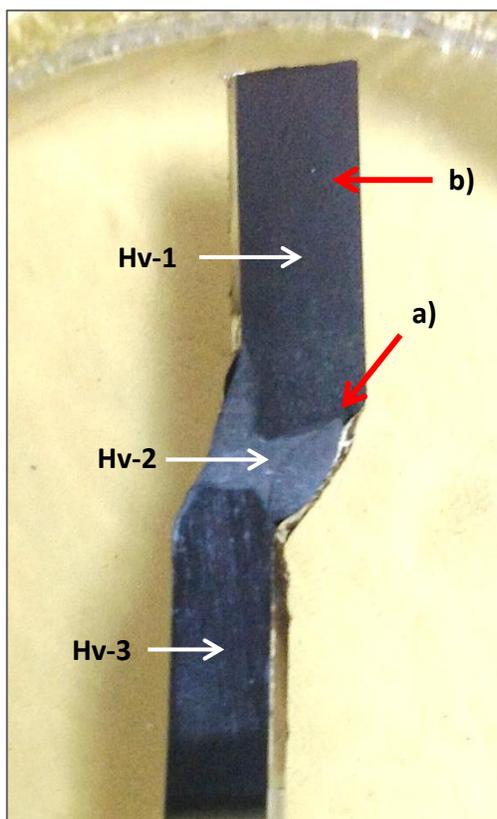
Por otra parte, la Figura 7 presenta una vista en sección lateral longitudinal de la unión soldada en dos placas del ducto. La sección referida fue pulida y atacada químicamente, por lo cual es posible definir la unión de soldadura respecto al metal base. En primera instancia, es notorio el fuerte desalineamiento entre secciones, además de exceso de penetración de la soldadura al interior del ducto, Fig. 8.

Con referencia en la Fig. 7, la determinación de microdureza promedio (escala Vickers) en la soldadura y cerca de ella en la parte superior e inferior del metal base dio el resultado se presenta a continuación:

Parte superior ----- 192 Hv
Soldadura -----220 Hv
Parte inferior -----230 Hv

- Defectuosa unión soldada. En este caso, el fuerte desalineamiento entre placas (ver Fig. 7).
- El trabajo mecánico del material base, o cold work, (ver Fig. 10).

- 3) Es claro que el cordón intermedio de soldadura, que fue el afectado, había esfuerzos residuales importantes, provocados por el propio proceso de soldadura (el fuerte desalineamiento entre placas, exceso de penetración de soldadura) y el efecto de cold work en el material base.

Fig. 7 Vista en sección longitudinal lateral de la unión de secciones de placa en el ducto. Observe el fuerte desalineamiento entre secciones.

- 6) En caso de colocar 2 o más secciones roladas para el ducto, es deseable que los diámetros internos coincidan (queden lo más alineado posible) y el diseño de la junta sea el adecuado.

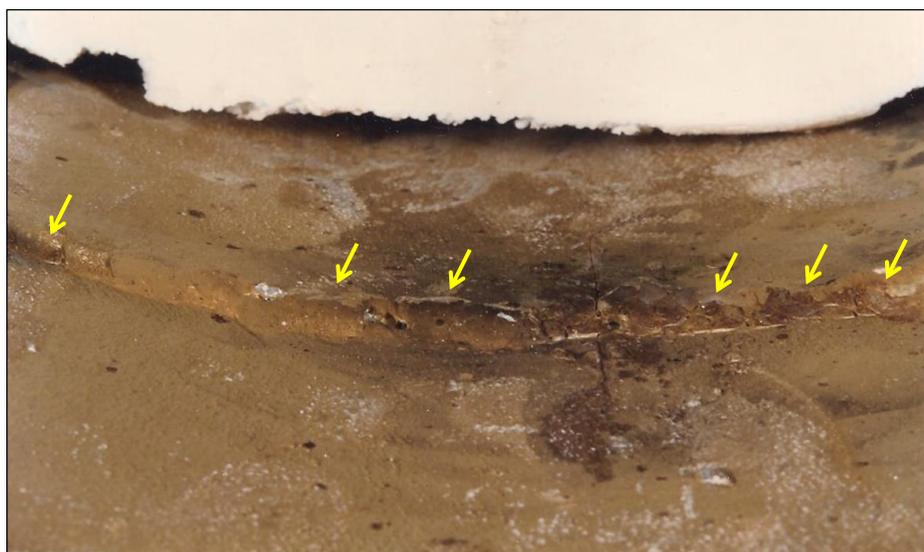
Fig. 8 Vista interior del ducto en zona de unión de placas, donde se nota claramente un exceso de penetración de soldadura (indicaciones con flechas amarillas).

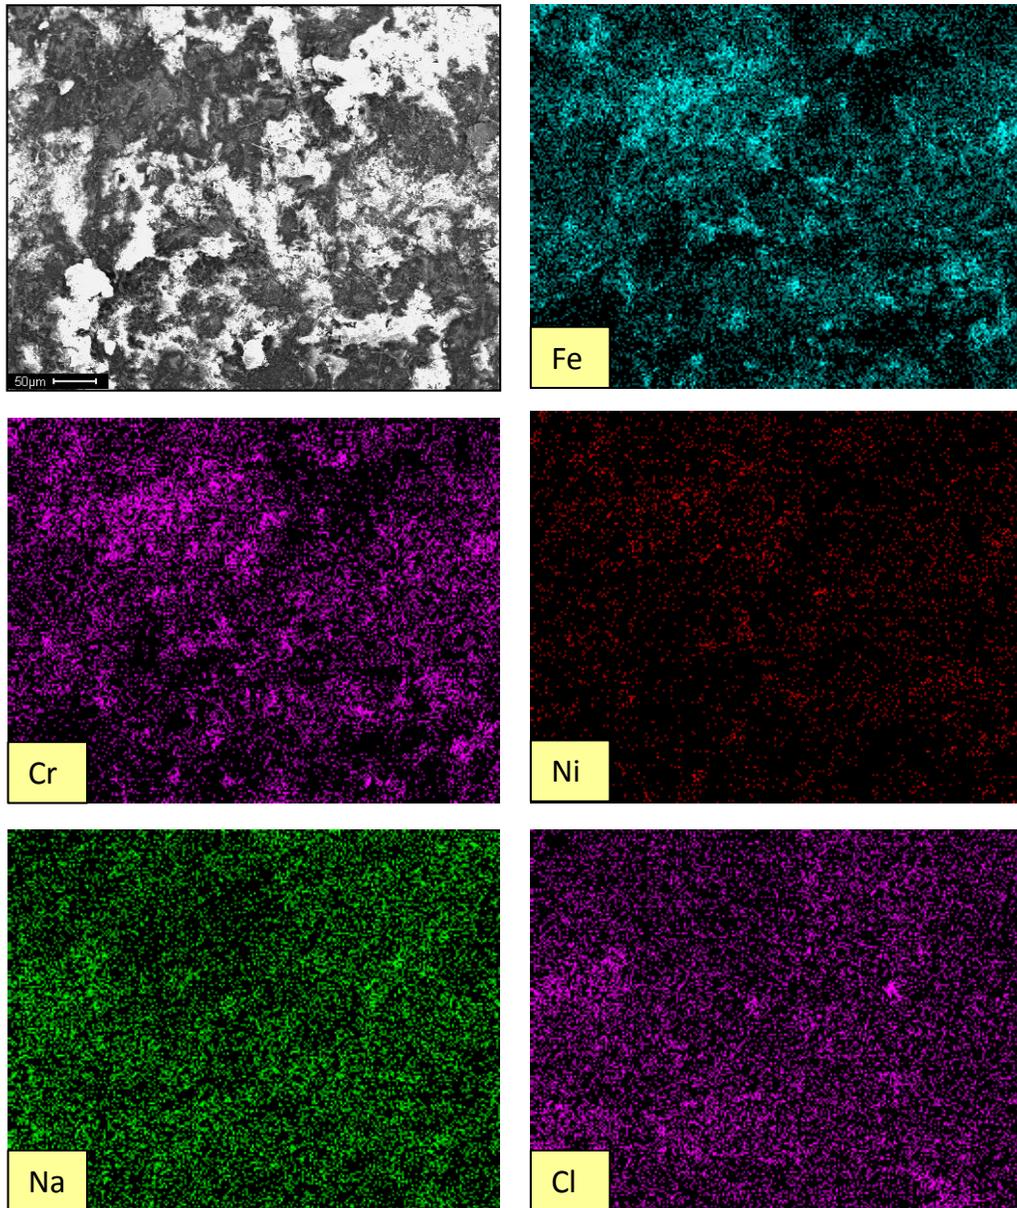
Un aspecto sobre la morfología superficial y sus correspondientes mapeos de rayos X para varios elementos se tiene en la Fig. 9, donde se observa una distribución general del elemento cloro.

Fig. 9 Imagen a 200X de electrones retro dispersados en la superficie de fractura (Fig. 5) y mapeos de rayos x para los elementos Fe, Cr, Ni, Na y Cl.

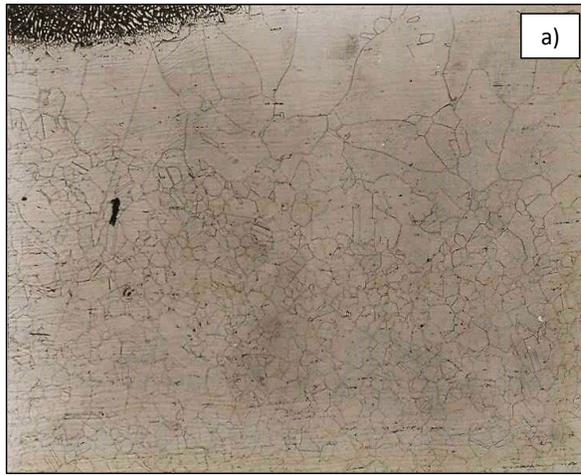
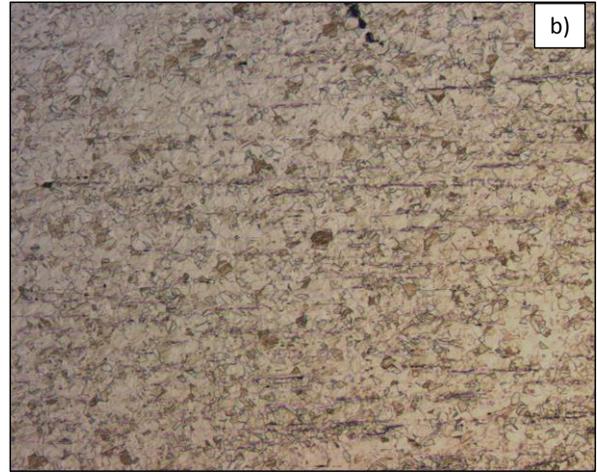
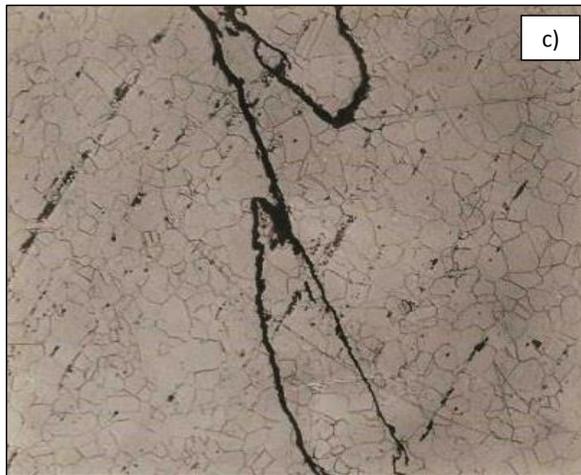
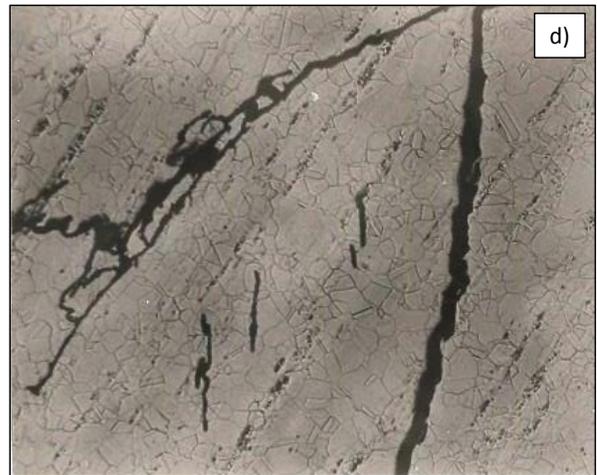
La figura 10 presenta diversos aspectos de la microestructura austenítica típica de un acero tipo 316L. La Fig. 10 a) es tomada en la interfase metal base con línea de soldadura, observando recristalización en el metal base (debido al proceso de soldadura) y un cierto grado de bandeamiento en la microestructura (líneas de deformación) producidas por el efecto de trabajo mecánico (cold work) debido al rolado de las placas de acero inoxidable. La Fig. 10 b) es tomada en un sitio más alejado del cordón de soldadura, y las Figuras 10 c) y 10 d) muestran grietas de tipo ramificado propagándose de manera transgranular.

El análisis microestructural dio evidencia de agrietamiento ramificado en forma transgranular y esto es indicativo de un problema de corrosión asistida por esfuerzo (stress corrosión cracking, SCC).

Fig. 10 Diversos aspectos microestructurales en muestras del ducto fallado.
