Capítulo 10

Inspección y monitoreo de corrosión a chimeneas de concreto reforzado

F. Almeraya Calderón¹, P. Zambrano Robledo¹, A. Borunda T², A. Martínez Villafañe², F.H. Estupiñan L¹, C. Gaona Tiburcio¹

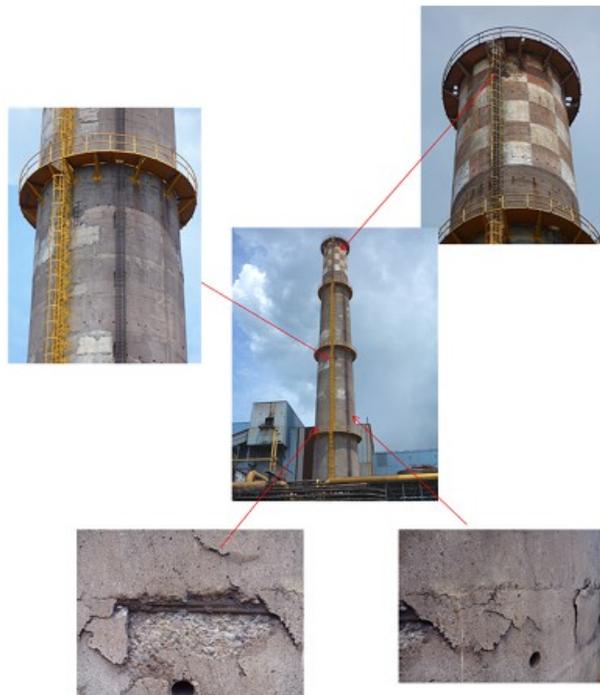
En la Chimenea peletizadora se encontraron zonas con deterioros bastante severos, donde el concreto presenta una mala calidad, además de observarse corrosión en la varilla de acero, cuando el concreto ya no sirve como barrera protectora (Figura 4).

Figura 4. Deterioros en la Chimenea de la Planta Peletizadora

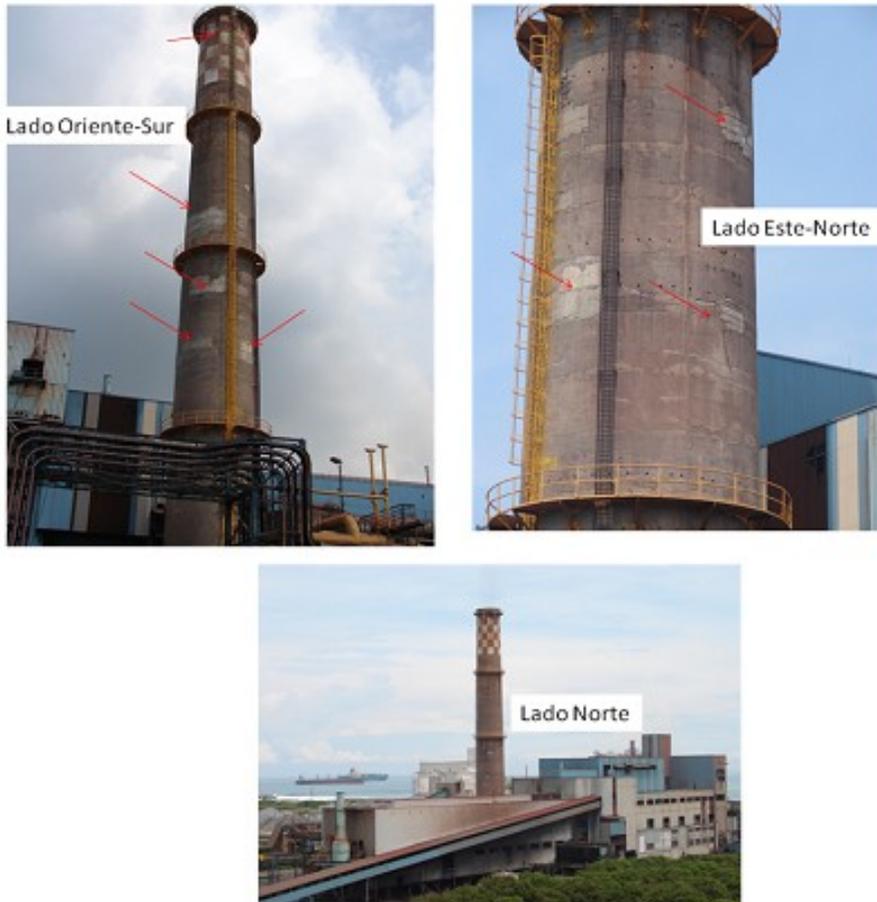
En el nivel 0.0 m se observan deterioros en el concreto, teniendo principalmente agrietamientos en el mismo. A partir de la primer plataforma (aproximadamente 25 m), los deterioros del concreto y de la varilla de acero se ven más notorios, además se puede ver que existe un mayor deterioro y desprendimiento del concreto en los lados Sur y Oriente, siendo menor en la zona norte (ver Figura 5).

Figura 5. Chimenea de la planta de Peletizado. Deterioros generales (en función de los puntos cardinales)

La chimenea ha tenido varias reparaciones en el concreto a través de parcheos, los cuales se realizaron a raíz del desprendimiento del concreto como consecuencia de las condiciones climatológicas prevaletientes en la región: temperatura, humedad relativa y presencia de gases generados en los procesos.

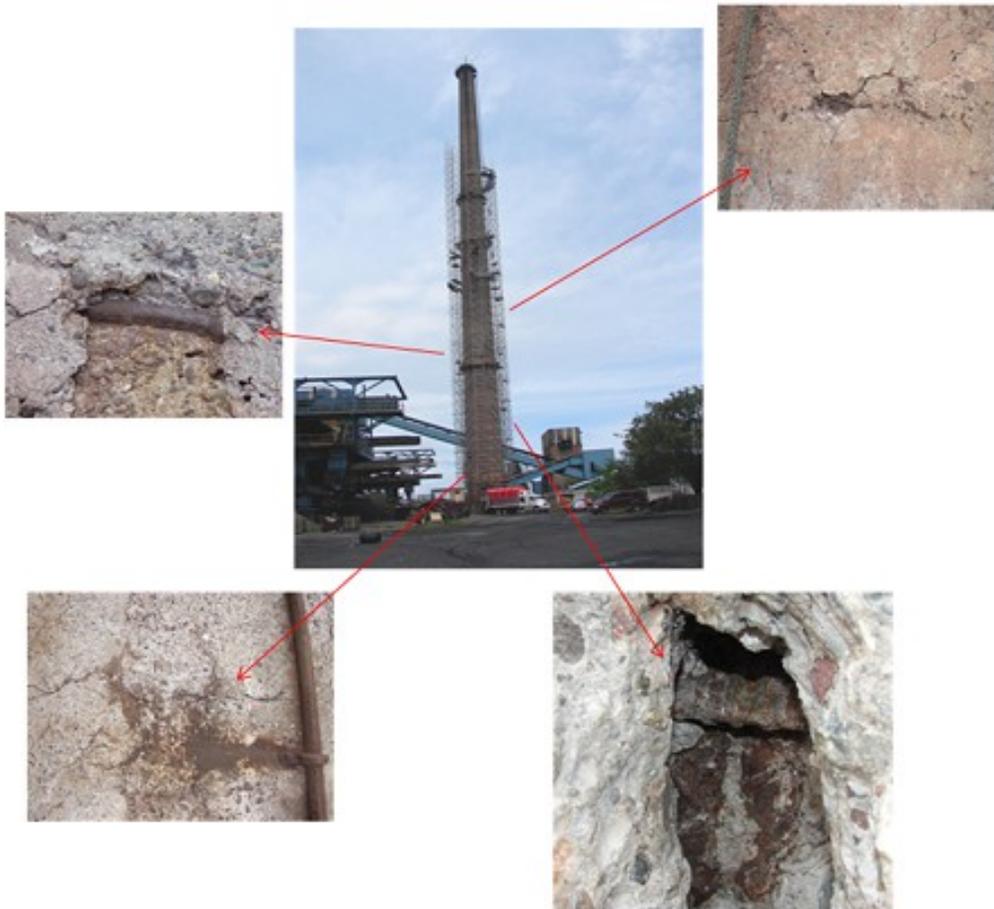
En la chimenea de la planta coquizadora, se encontró que el concreto no es de muy buena calidad, existen muchos agrietamientos en la estructura, se observa desconchamiento del concreto, y en algunas zonas hay presencia de corrosión.

En la Figura 6, se puede observar que cuando se realizó un orificio a la chimenea (nivel 4 m), la varilla presentaba oxidación, debido a la temperatura de los gases, y por otro lado, a las condiciones climatológicas de la región.

Figura 6. Deterioros en la Chimenea de la Planta Coquizadora

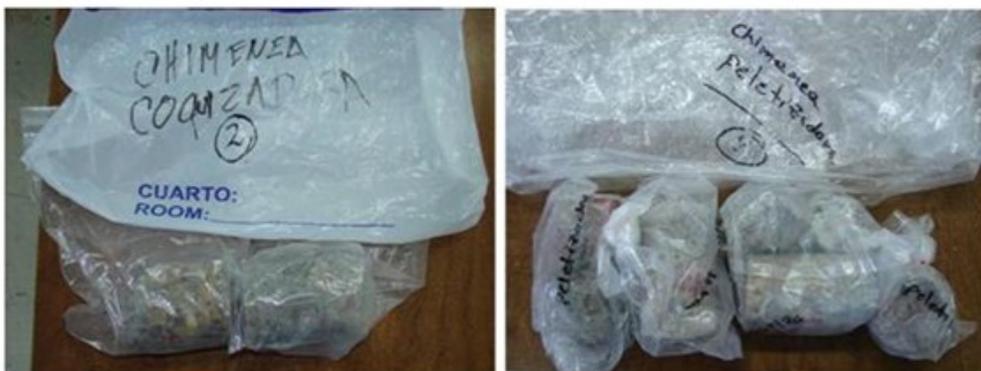
En las Figuras 9 y 10, se pueden observar los testigos (corazones de concreto) que fueron extraídos de las zonas 1 (nivel 0.0 m) y 6 (nivel 45 m) de la chimenea. A cada testigo se le aplicó el reactivo químico de fenolftaleína, que es un indicador ácido-base que permite determinar la pérdida de alcalinidad. Con esta prueba se puede determinar la profundidad de carbonatación en cada testigo, y así poder saber cómo está la estructura de concreto en relación con su durabilidad.

Figura 9. Testigos (corazones de concreto) extraídos de las chimeneas

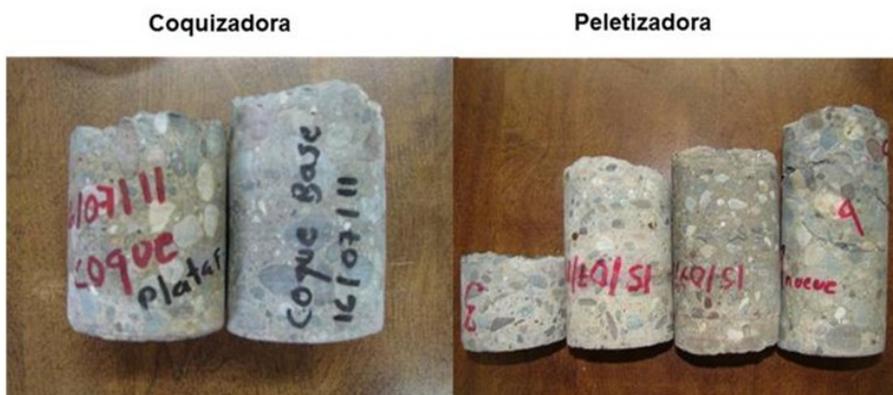
Figura 10. Testigos (corazones de concreto) para Carbonatación

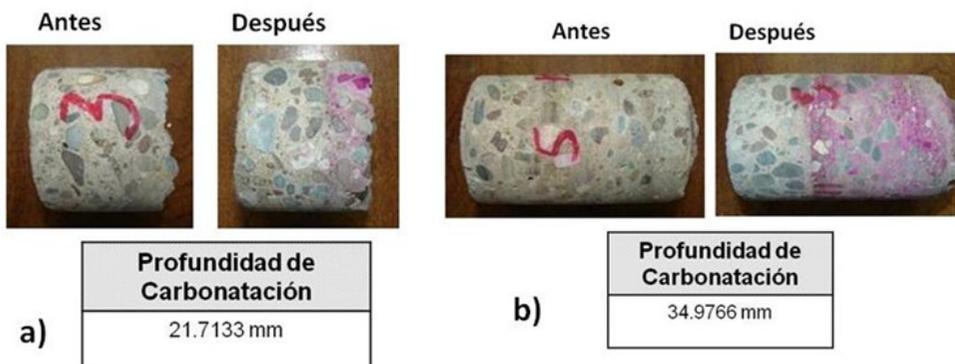
La profundidad de carbonatación obtenida (por medio del método de la fenolftaleína), de los testigos evaluados en diferentes zonas y alturas de la estructura, indican que el concreto ya no cuenta con propiedades adecuadas para detener los agentes agresivos del ambiente. Los valores obtenidos en algunas muestras de concreto indican una disminución de pH 13 a pH 8-9 (ver Figuras 11 y 12).

Figura 11. Profundidad de Carbonatación. Chimenea Peletizadora (Nivel Base), a) Testigo 3 y b) Testigo 5

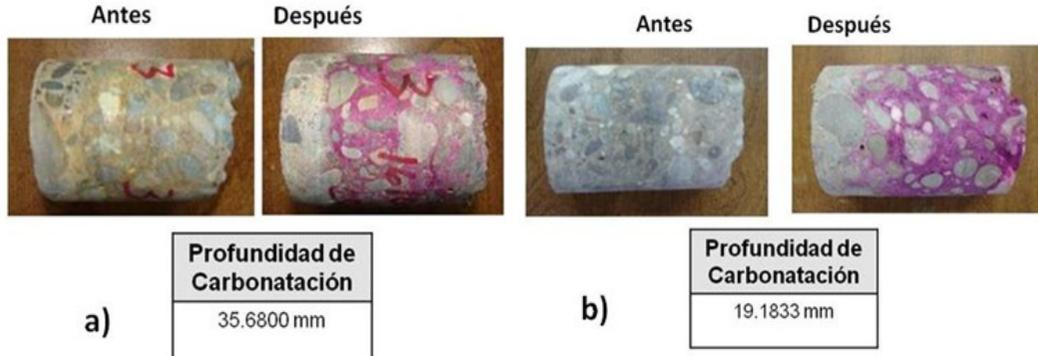
Figura 12. Profundidad de Carbonatación. Chimenea Coquizadora (Nivel 4-6 m), a) Testigo 3 y b) Testigo 10

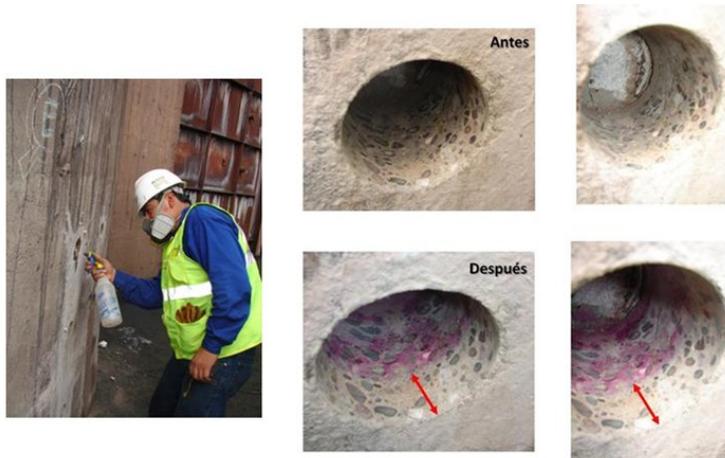
Con la finalidad de visualizar *in situ*, el efecto de la carbonatación en el concreto de las chimeneas de la planta Siderúrgica, se aplicó en diversas zonas fenolftaleína (Figura 13), y se observó que si existe un deterioro del concreto por efectos del CO₂ y la humedad relativa, y que es consecuencia del medio circundante, donde están ubicadas las chimeneas.

Figura 13. Aplicación de Fenolftaleína en la Chimenea de la planta de Peletizado, Nivel 1.20 m, y resultados de la pérdida de alcalinidad de la estructura
