ANÁLISIS DE FALLA EN TUBOS DE ALUMINIO ANODIZADO DE UN INTERCAMBIADOR DE CALOR MEDIANTE TÉCNICAS ELECTROQUÍMICAS

RESUMEN

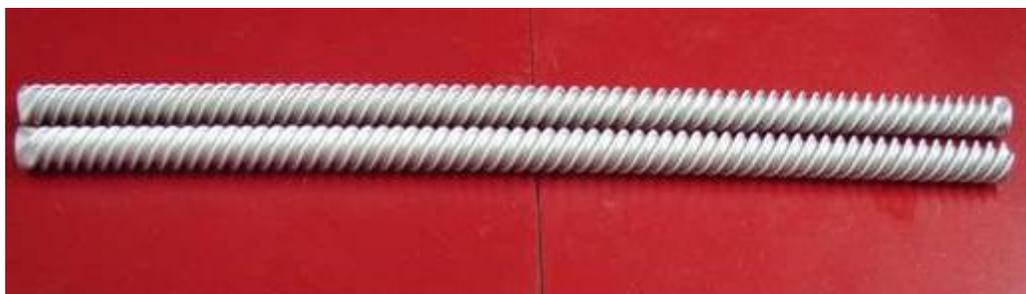
Se toman 3 muestras de aluminio anodizado, tal como se muestra en la Figura 1, efectuando pruebas de corrosión utilizando 3 diferentes soluciones de acuerdo a la Tabla I.

Figura 1. Tubos de aluminio anodizado

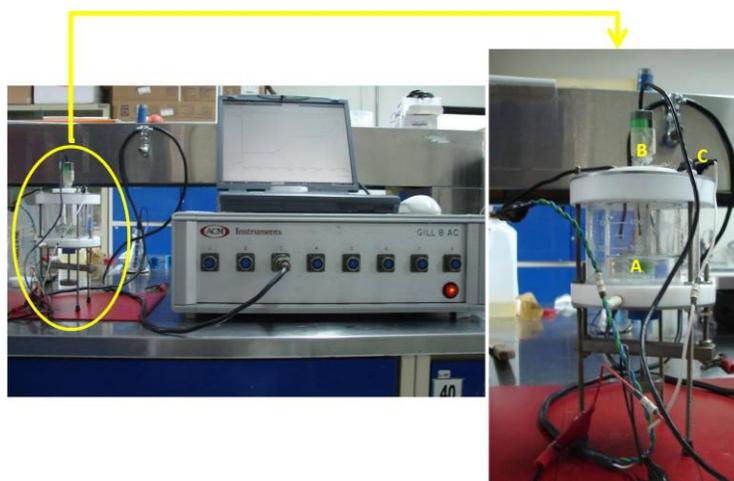
Se empleó la técnica electroquímica de curvas cíclicas de polarización utilizando un potenciostato/galvanostato, en una celda electroquímica de picado con un arreglo de 3 electrodos, como se aprecia en la Figura 2, el electrodo de trabajo es el tubo anodizado embebido en resina (A), el electrodo de referencia utilizado es Ag/AgCl (B), y como electrodo auxiliar un electrodo de platino (C).

Figura 2. Celda de picado con un arreglo experimental de tres electrodos.

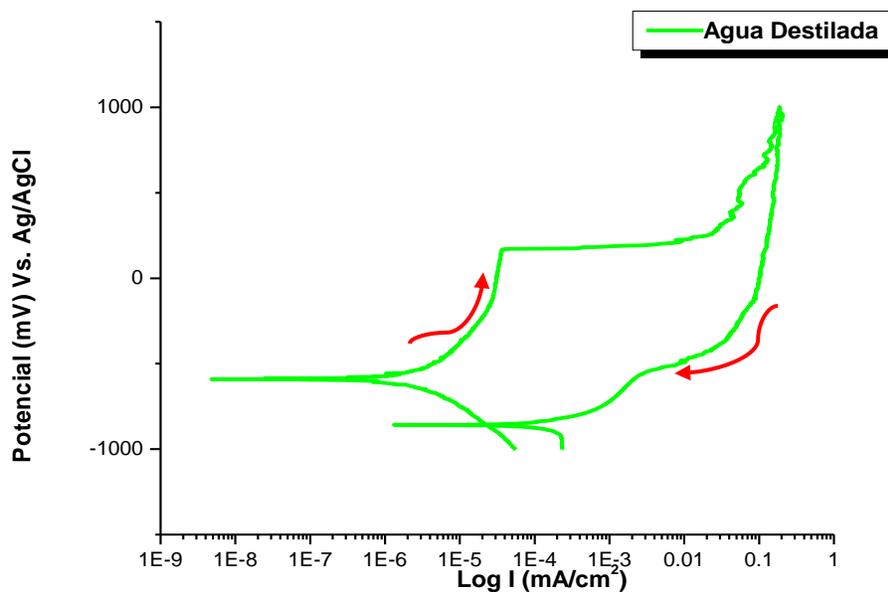
En la Figura 3, se observa que a partir de potencial de corrosión en el comportamiento anódico, existe un proceso de activación-pasivación espontánea, debido a que la densidad de corriente varía solo una década en la región de activación, sin embargo existe una zona de transición donde sin variación del potencial hay una demanda en la densidad de corriente (región pasivación), lo cual se atribuye a la formación de una película pasiva, seguido a un segundo proceso de activación, a partir de Potencial de reversa, se desarrolla una histéresis negativa (dentro de la curva), regresando a valores menores del potencial de corrosión..

Figura 3. Comportamiento de la muestra de tubo anodizado inmersa en una solución de agua destilada durante la prueba electroquímica de curva de polarización cíclica

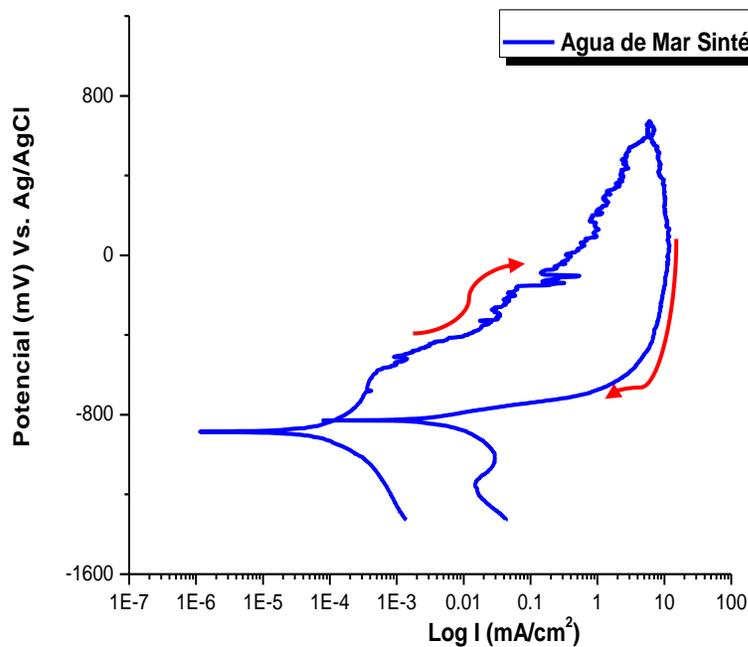
En la Figura 4, debido a que el potencial de protección se encuentra cercano al potencial de corrosión, el daño localizado se detendrá al regresar al equilibrio o cuando el material se

encuentre protegido catódicamente, además la amplitud del lazo de histéresis denota alta tendencia a daño localizado.

Figura 4. Comportamiento de la muestra de tubo anodizado inmersa en una solución de mar Sintética durante la prueba electroquímica de curva de polarización cíclica.

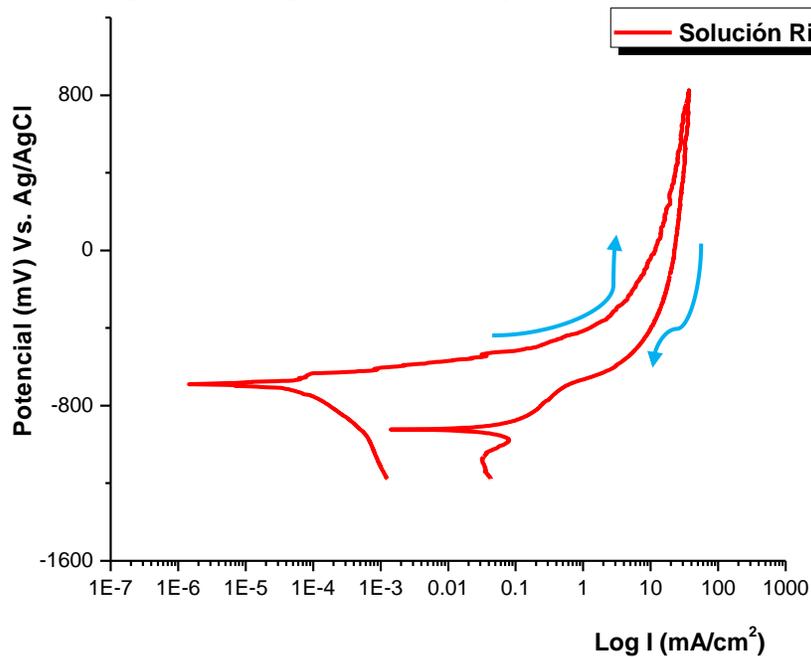
Para el caso de la Figura 5, en el la polarización del comportamiento anódico observamos una región muy activa con una alta demanda de corriente precedida de una tendencia a la disminución de la corriente, lo cual es indicativo de la formación de una película pasiva, el lazo de histéresis es menor en comparación con la muestra en agua de mar Sintética, lo cual significa un menor daño localizado.

Figura 5. Comportamiento de la muestra de tubo anodizado inmersa en una solución Ringer durante la prueba electroquímica de curva de polarización

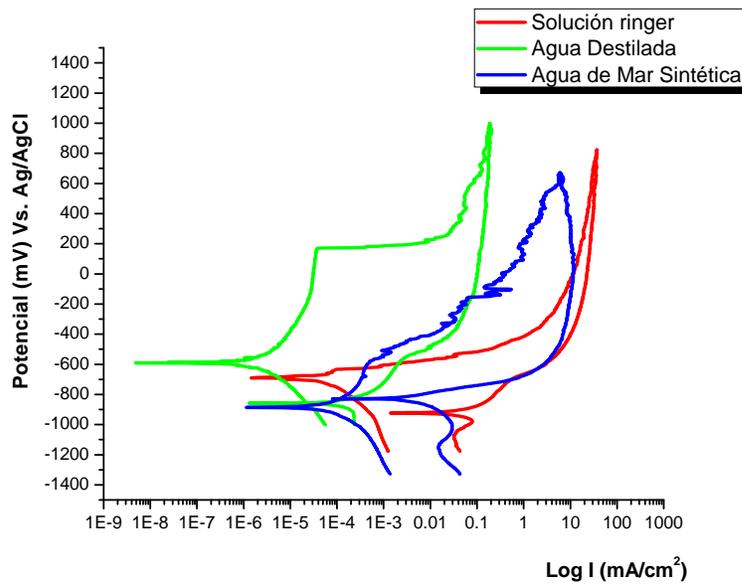
En la Figura 6 se observa que el potencial de corrosión de la muestra en agua de mar Sintética presenta el potencial más electronegativo de -887 mV mientras que en agua destilada el potencial es de -595 mV.

Figura 6. Comportamiento de la muestra de tubo anodizado inmersa en los tres electrolitos, durante la prueba electroquímica de curva de polarización.

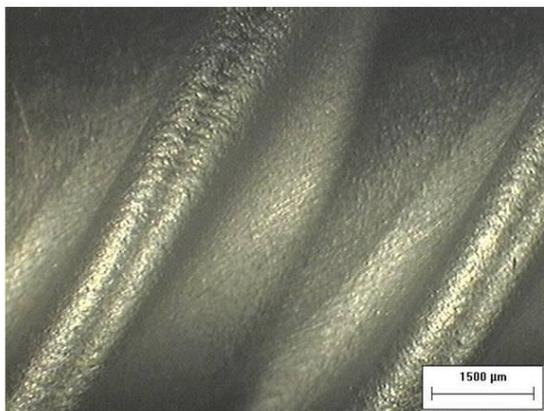
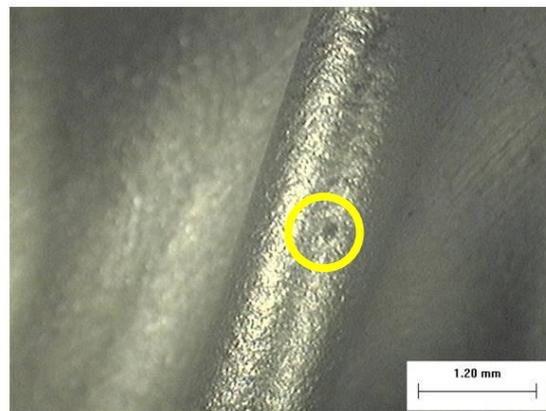
Figura 7. Morfología de superficie después de la exposición en agua destilada

Con la finalidad de establecer una relación entre los resultados obtenidos por la técnica electroquímica y la morfología de las muestras, una vez terminado el ensayo se hace uso de la microscopía óptica. En la Figura 7, correspondiente a la experimentación en agua destilada, se puede observar, que no se tiene formación visible de picado en la superficie del tubo, salvo un ligero manchado sobre la superficie de un espiral (Twist).

Detalle de morfología de ataque a 7X.

Detalle de morfología de ataque a 10X.

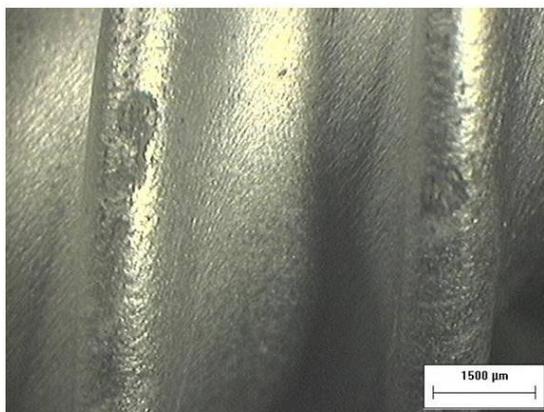
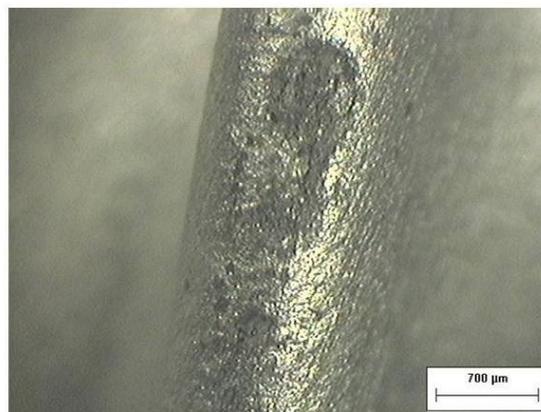
Figura 8. Morfología de superficie después de la exposición en agua de mar Sintética

En la Figura 8, correspondiente a la experimentación en agua de mar Sintética, se observa daño localizado severo en la superficie de los espirales (Twist), evidenciando los resultados obtenidos mediante la técnica electroquímica utilizada (CPC).

Detalle de morfología de ataque a 7X

Detalle de morfología de ataque a 15X

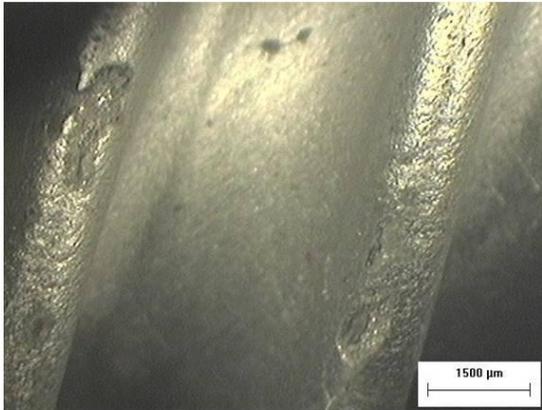
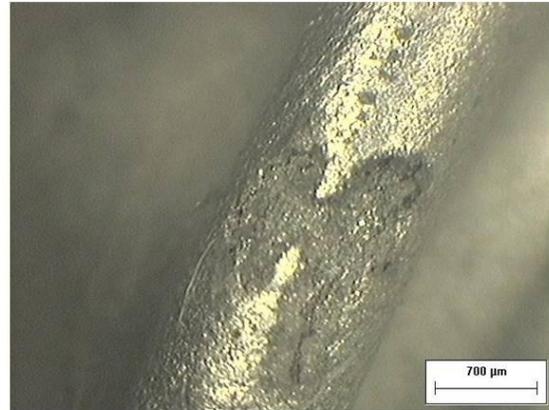
Figura 9. Morfología de superficie después de la exposición en solución Ringer.

En la Figura 9, correspondiente a la experimentación en solución Ringer, como en el caso anterior, se observa daño localizado en menor proporción en la superficie de los espirales (Twist), lo cual coincide con los resultados obtenidos mediante la técnica electroquímica utilizada (CPC).

Detalle de morfología de ataque a 7X.

Detalle de morfología de ataque a 15X.

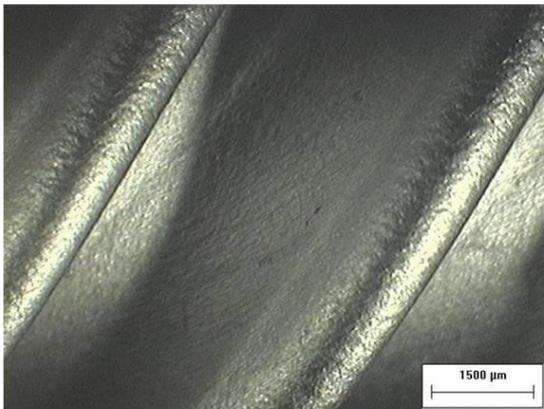
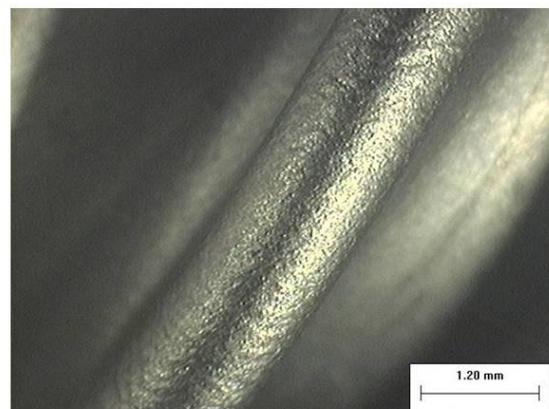
Figura 10. Morfología de superficie de las muestras tal y como se recibieron.

En la Figura 10, correspondiente únicamente a la superficie de los tubos sin exposición, tal y como fueron enviados, se observa una superficie sin ninguna alteración o tipo de falla causada por corrosión.

Detalle de morfología de ataque a 7X.

Detalle de morfología de ataque a 10X.
