Uso de pruebas no destructivas para el análisis microestructural en calderas

Se realizó la evaluación en tubos de una caldera actuatubular por medio de pruebas no destructivas con la finalidad de obtener la razón de su falla. Los resultados obtenidos de pruebas a través de ultrasonido mostraron que la falla de los tubos se debió al fenómeno de termofluencia.

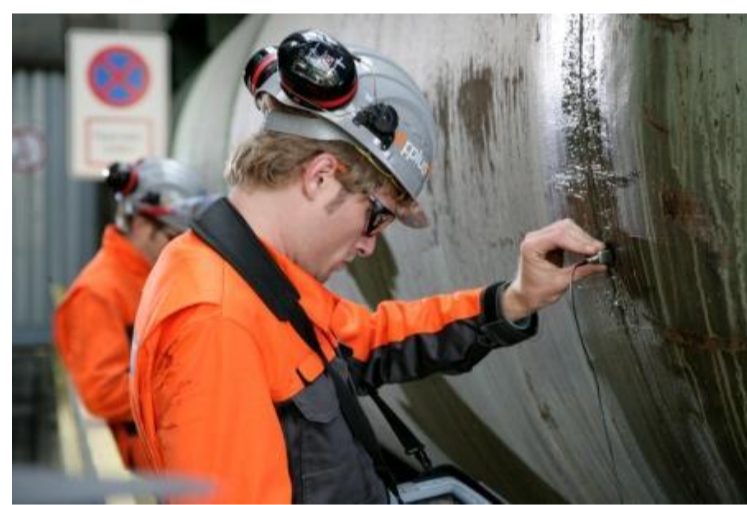
Figura 1. Uso de ultrasonido como PND

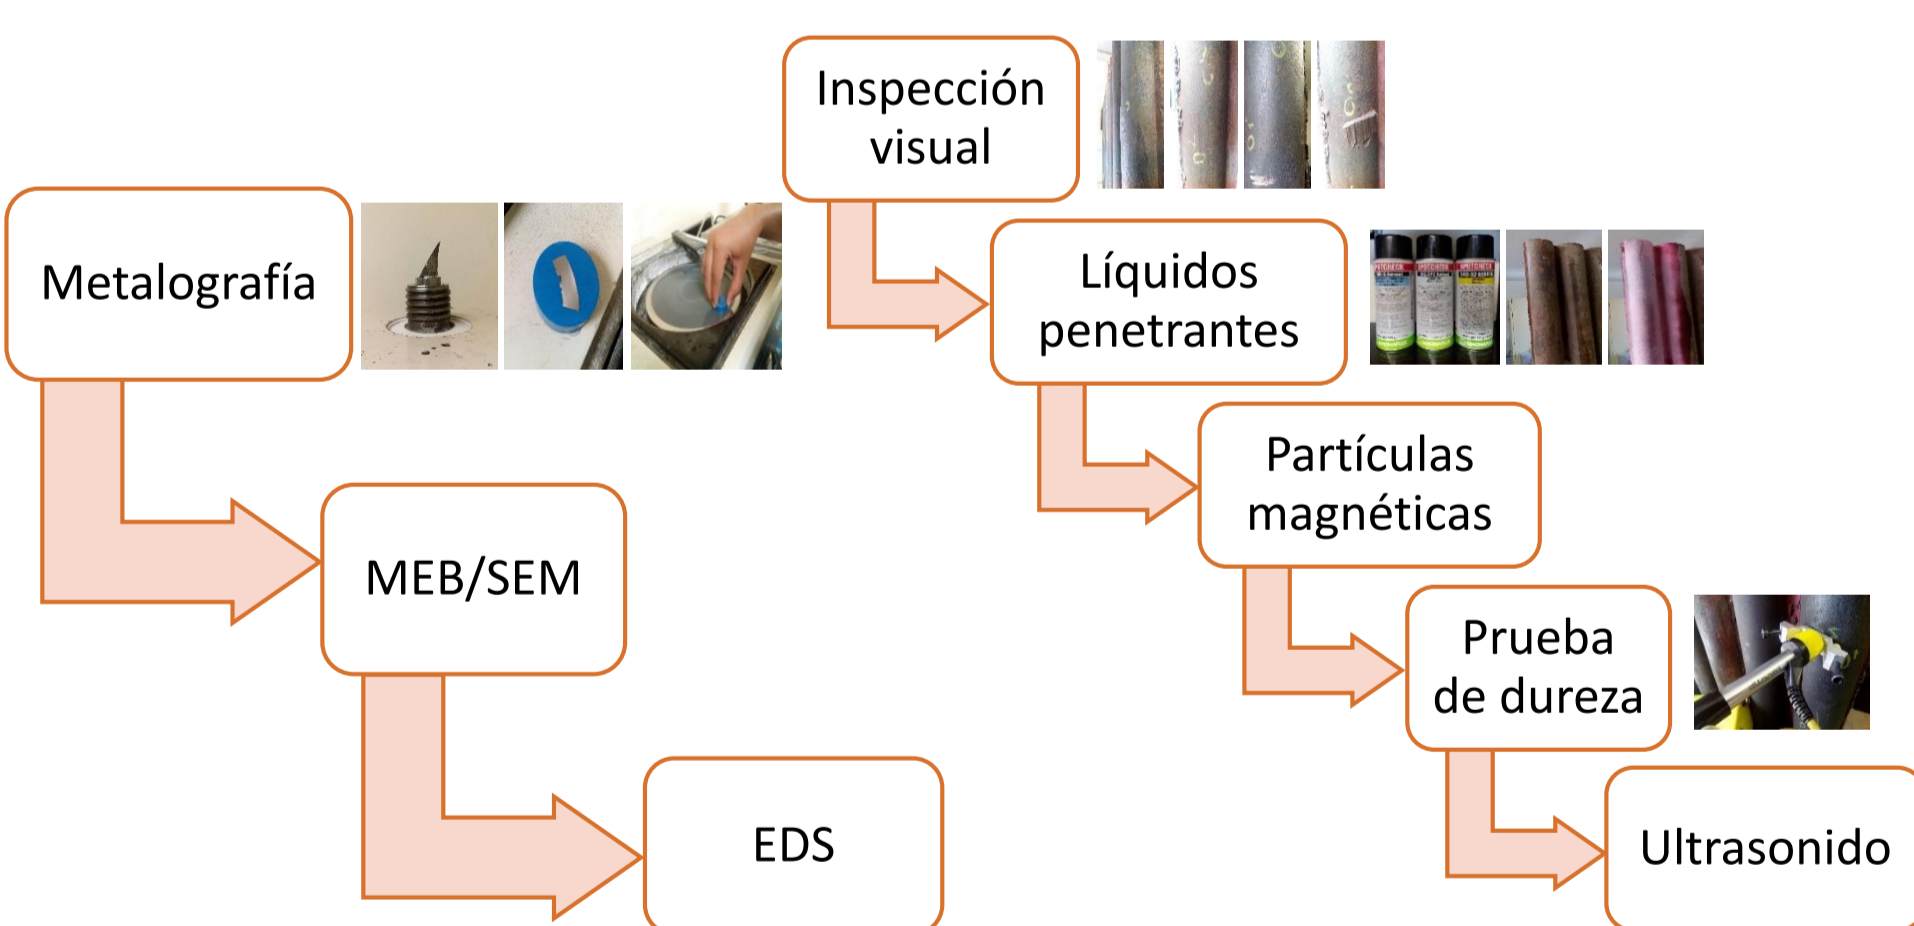
Figura 2. Proceso de caracterización y pruebas no destructivas

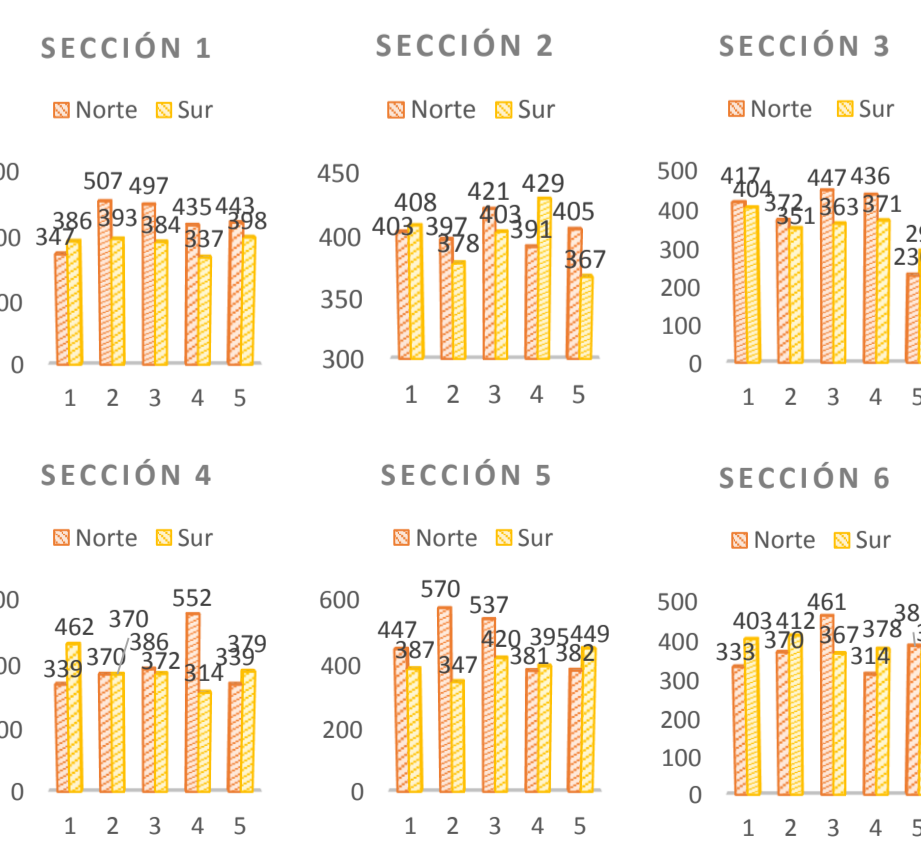
Figura 10. Dureza por secciones en Leeb (LD)

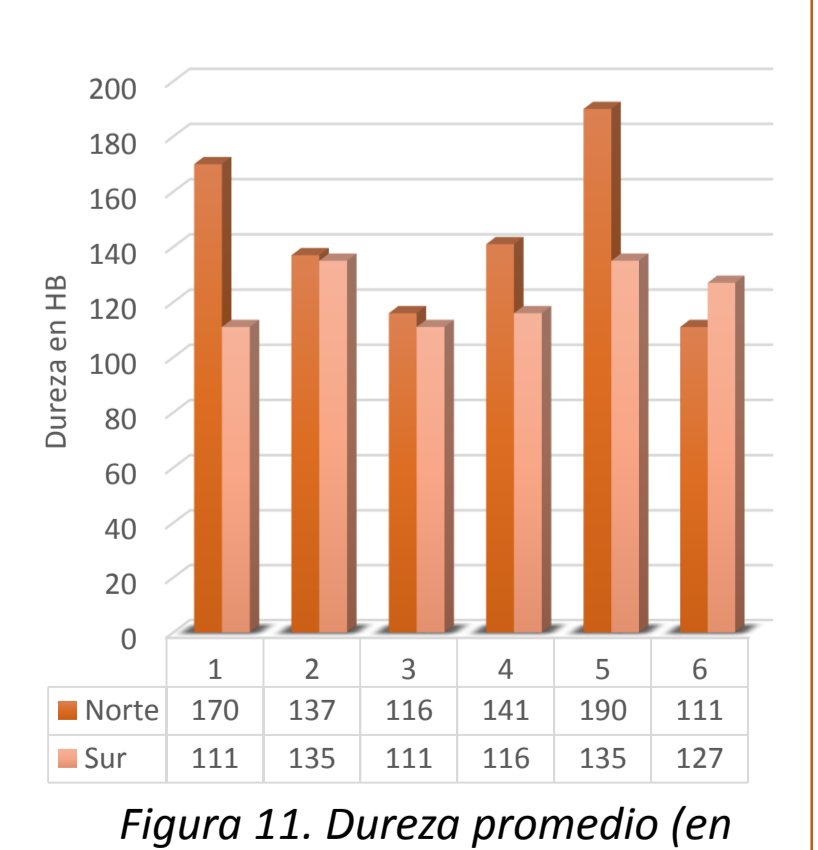
Figura 11. Dureza promedio (en HB) por secciones
