## INSPECCIÓN Y MONITOREO POR CORROSIÓN A ESTRUCTURAS EXPUESTAS EN AMBIENTES SECOS

En el presente trabajo se llevo a cabo realizando una inspección y monitoreo por corrosión en una estructura de concreto reforzado (Silos y Molino de trigo), expuesta en un ambiente seco. Las técnicas empleadas en el estudio fueron: *Resistencia a la Polarización Lineal* en lo que respecta a la cinética y *Medición de Potenciales* para la parte termodinámica; así como la medición de la *Resistividad del suelo* en diversas zonas de la estructura. La estructura cuenta con 12 Silos de 24 m de altura y un edificio de 4 niveles donde se realizan las operaciones de molienda de trigo. Adicional a las pruebas de corrosión se realizaron análisis por carbonatación y % de cloruros. Se llevo a la conclusión que los potenciales de corrosión representan un 10% de probabilidad y el nivel de corrosión es considerado despreciable. El concreto de la estructura es muy resistivo, tiene una profundidad de carbonatación elevada y el 5 de cloruros es muy bajo.

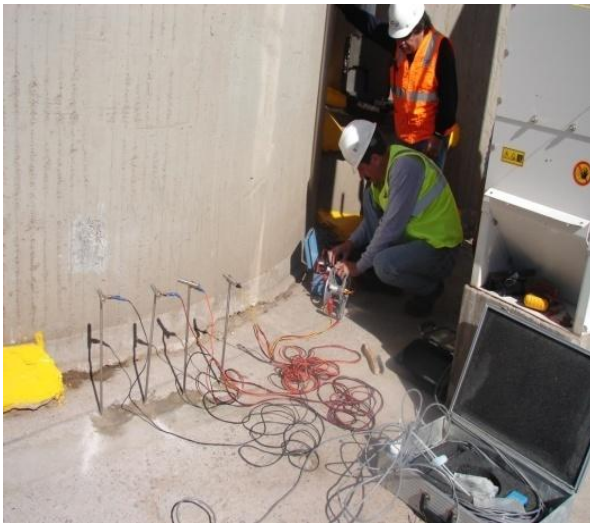
El concreto de la estructura en general, tiene la característica de ser muy resistivo y los valores de resistividad están en  $135\,696\ \Omega\text{-cm}$  y  $13\,004\,200\ \Omega\text{-cm}$ . Estos valores obtenidos representan que se tiene un concreto muy poco corrosivo ya que valores mayores a  $10,000\ \Omega\text{-cm}$  tienen esta característica [4].

**Foto 4.** Resistividad del concreto por el método Wenner de los cuatro puntos [4].
