FAILURE ANALYSIS OF A TUBE IN CONVECTION SECTION IN AN ETHYLENE FURNACE

A tube located at the convection section of an ethylene furnace at a petrochemical plant failed. The tube was manufactured from ASTM A335-P5 steel with fins made from a 12%Cr alloy. Optical and scanning electron microscopy coupled with energy dispersive X-ray spectroscopy, X-ray diffraction, thickness measurements and section analysis were used to characterize the observed damage. The results showed that the cause of tube failure was high temperature oxidation (intergranular oxidation) leading to a severe wall thickness loss mainly at the bottom half. Over time, and due to the high oxidation potential in the internal flow, a thick internal oxide scale which acts as a heat transfer insulator was formed. This caused overheating and microstructural changes in the base steel diminishing its mechanical strength. Mild thermal fatigue conditions lead to the transversal cracks observed. Reasons to explain the several features observed are given.

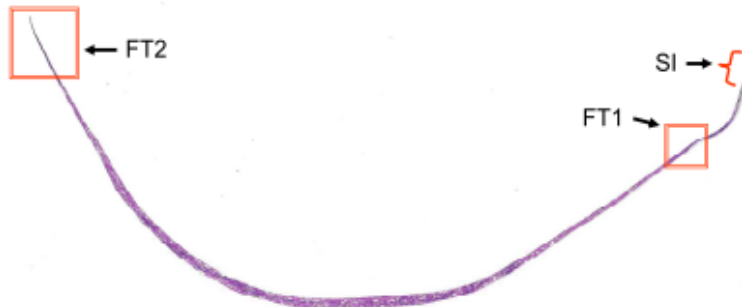
Con referencia a la Figura 6, la Figura 16 indica los sitios de toma de muestras FT1, FT2 y SI para metalografía en la sección transversal ST2. La muestra SI corresponde a un sitio lateral interno muy cerca del borde de falla, la Figura 17 muestra una fuerte oxidación. La microestructura compuesta de granos de ferrita esta siendo atacada preferencialmente de manera intergranular por el medio ambiente interno del tubo. La Figura 18 presenta la microestructura en la muestra FT1, notando cambios a lo largo del espesor de la misma y preferencialmente precipitación de carburos hacia el lado externo, ver también Figura 19.

FIGURA 16. Huella de la sección transversal 2 indicando los sitios de toma de muestras para metalografía.

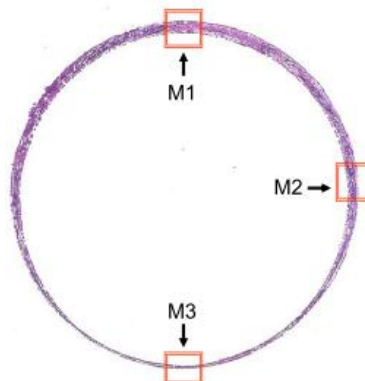
La Figura 23 indica los sitios de toma de muestras M1, M2 y M3 para metalografía en la huella de la sección transversal ST3. Con referencia a la Figura 23, la Figura 24 presenta microestructuras en ambos lados sobre el espesor de la muestra M1, siendo notorio el cambio microestructural en ambos casos. La Figura 25 presenta microestructuras en ambos lados sobre el espesor de la muestra M2, notando también cambio microestructural entre las dos zonas. La muestra M3 presentó el mayor adelgazamiento de espesor. La Figura 26 presenta un aspecto de la microestructura observada, la cual muestra una degradación considerable. La Figura 27, tomada en el microscopio de barrido de electrones (MEB) corresponde al lado interno de la muestra donde, como en el caso de la muestra FT2, podemos notar una oxidación de tipo intergranular.

FIGURA 23. Huella de la sección transversal 2 indicando los sitios de toma de muestras para metalografía.

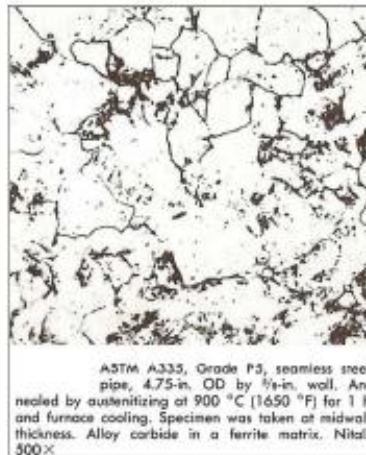
El acero ASTM A335 P5 es ampliamente usado en la industria petroquímica dadas sus buenas propiedades mecánicas y de resistencia química en varios ambientes de hidrocarburos incluso conteniendo H₂S. La Figura 28 presenta una microestructura en estado virgen compuesta por carburos fibrosos M₂C de tipo irregular en una matriz ferrítica.

FIGURA 28. Microestructura virgen de un acero ASTM A335 P5 similar al del presente estudio, mostrando carburos en una matriz de ferrita [4]
