XI NACE Central Mexico Section

XXI International Materials Research Congress 2012

“ESTUDIO DE CAUSAS DEL DETERIORO EN CODOS DE LÍNEAS DE DECOQUIZADO”

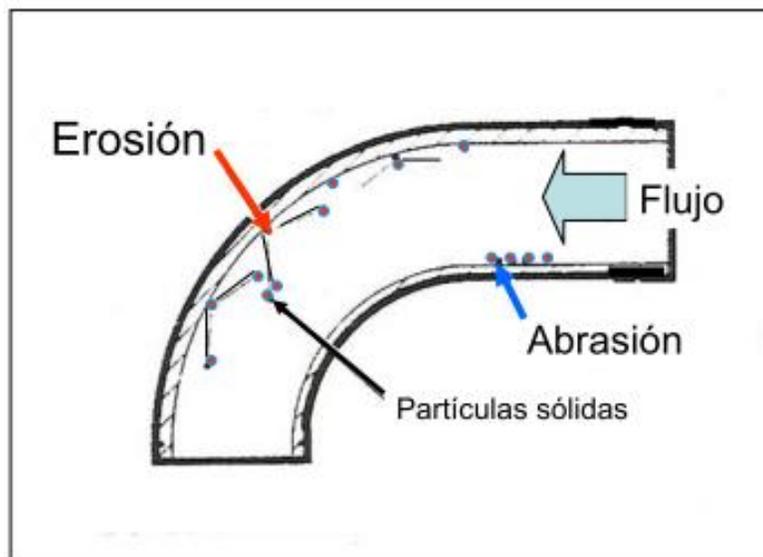
En este punto, es importante considerar aquí dos formas relevantes de desgaste: 1) Abrasión y 2) Erosión. En el primer caso, las partículas sólidas y la mezcla aire/vapor se mueven en sentido paralelo a la superficie del material (similar a un desbaste con lija abrasiva). En el segundo caso, las partículas sólidas y la mezcla aire/vapor impactan sobre la superficie produciendo un efecto de deformación plástica localizada produciendo formación de cráteres (ripples). En función de impactos subsecuentes, se produce el desprendimiento del material. Un diagrama esquemático para ejemplificar los procesos de abrasión y erosión en una curva se muestra en la Figura 10.

Figura 10. Diagrama esquemático de procesos de abrasión y erosión en una curvatura de tubería

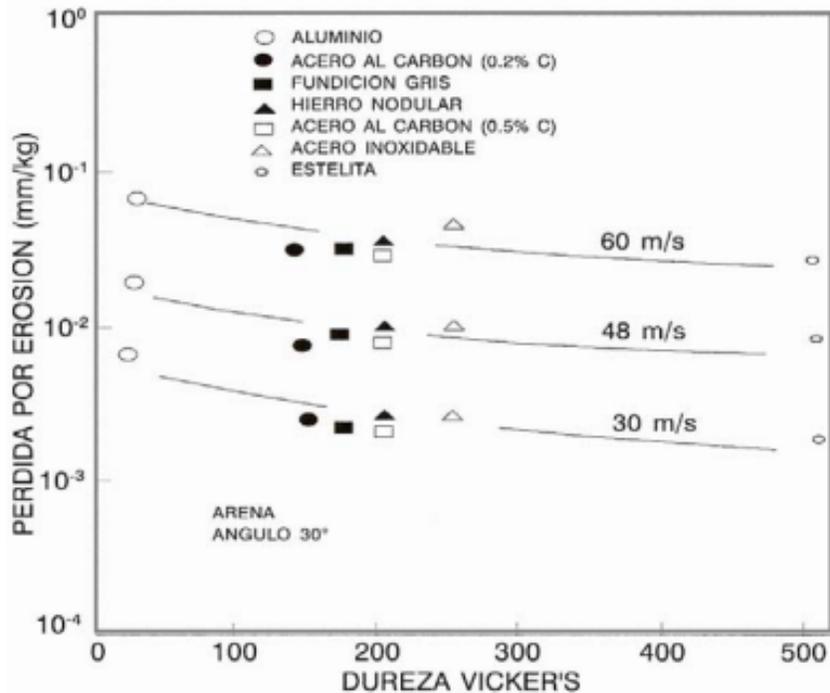
Para ejemplificar lo anterior, la Fig. 11 muestra que la resistencia a erosión por partículas de SiO₂ a un ángulo de impacto de 30° para un rango de materiales con diferente dureza es muy marginal (Ref 5). En este caso, un material duro como la Estelita (superaleación base Co) no representa ventajas con respecto a aleaciones ingenieriles de menor dureza.

Figura 11. Daño por erosión vs efecto de la dureza (Vickers) de materiales expuestos a varias condiciones de velocidad de impacto de partículas de SiO₂ a un ángulo de impacto de 30°

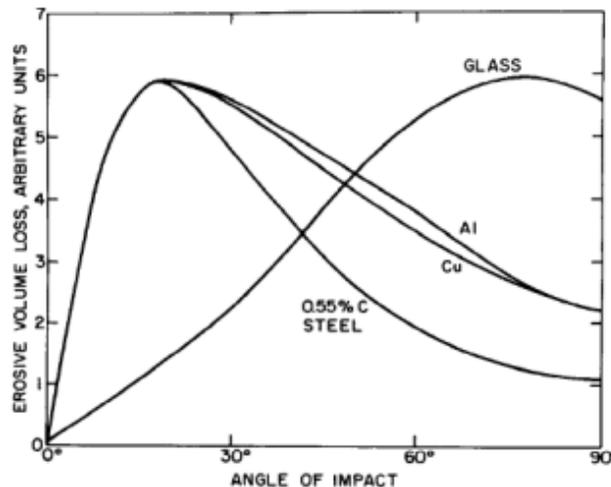
Gran cantidad de trabajo experimental ha mostrado la dependencia del daño por erosión de materiales dúctiles y frágiles con respecto al ángulo de impacto (Ref. 10). La Fig. 12 muestra esta dependencia (considerando muestras planas y como 90° como ángulo de impacto normal a la superficie). Se observa que el mayor daño se tiene aproximadamente a 20° .

Figura 12. Erosión vs Angulo de impacto para materiales de carácter dúctil y frágil

Sin embargo, pueden darse variaciones importantes dependiendo las condiciones de erosión y materiales utilizados. Por ejemplo, la zona de falla en el codo de decoquizado recibido se presenta en un rango aprox. entre $30^\circ - 50^\circ$, y el intervalo de desgaste va aprox. entre 20° a 70° .

Un estimado visual derivado de la visita a campo de las líneas de decoquizado, sugiere una relación $R/d \approx 5$. Esto nos indica un radio de curvatura corto dando como resultado un ángulo de impacto alto. Inicialmente y de acuerdo a la figura 12 podría pensarse que esta situación sería conveniente para materiales de tipo dúctil (p. ej. acero al carbono o inoxidable austenítico). Sin embargo, la experiencia de situaciones reales sobre deterioro de materiales nos indica que radios de curvatura cortos no son siempre la mejor opción. Por lo tanto, sería conveniente tener un valor más alto, p.ej., valores $R/d > 10$.

Evaluar la posibilidad de emplear una relación R/d lo más grande posible (por ej. $R/d > 10$) Así, el ángulo de impacto del flujo (mezcla aire, vapor y partículas) se reduciría, minimizando con ello el daño por erosión.
