EVALUACIÓN ELECTROQUÍMICA DE ESPECÍMENES DE CONCRETO REFORZADO: INFLUENCIA DEL TIPO DE CURADO Y MEDIO DE EXPOSICIÓN

RESUMEN

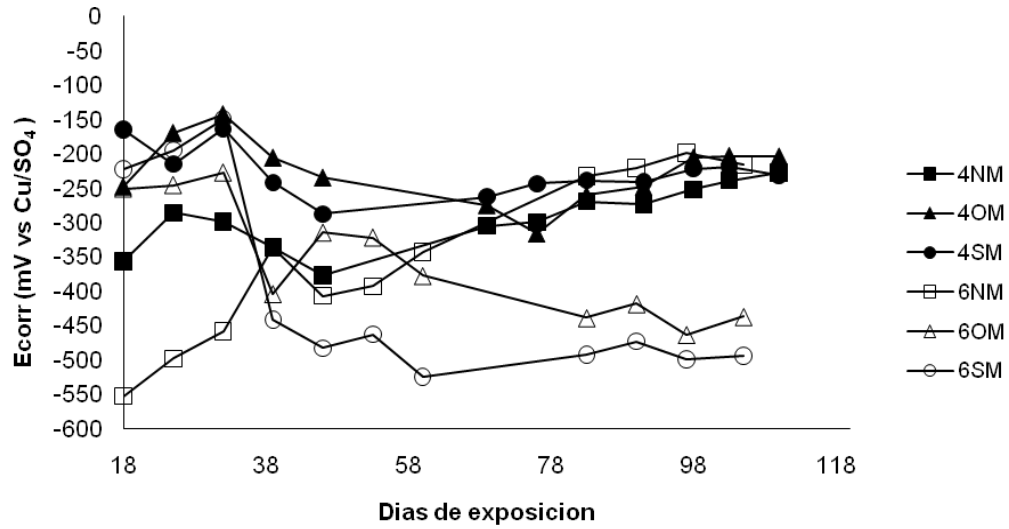
Figura 3. Especímenes relación a/c 0.45 y 0.65 expuestos al medio marino

En lo que corresponde al análisis de la figura 3, se tiene que después de la etapa de curado los tres especímenes de relación a/c = 0.45 y el espécimen 6NM (relación 0.65 con norma) reportan valores que indican incertidumbre o 50% de que haya corrosión, en esta figura se identifica perfectamente el beneficio de un curado bajo norma, dado que los dos especímenes 6OM (curado en obra) y 6SM (sin curado) presentan una probabilidad del 90% de corrosión de acuerdo a la norma ASTM C-876-91, a diferencia del 6NM como se indicó anteriormente.
