## ANÁLISIS ELECTROQUÍMICO DE VIGAS DE CONCRETO REFORZADO CON 3 AÑOS DE EXPOSICIÓN AL MEDIO AMBIENTE DE LA CD. DE XALAPA, VER -PROYECTO DURACON-

En el presente trabajo se evalúa el comportamiento de la corrosión del acero de refuerzo en concreto expuesto al ambiente de la ciudad de Xalapa, Ver., el efecto en la durabilidad del concreto y el acero de refuerzo no solo depende de sus características mecánicas sino también del medio ambiente de exposición como han demostrado investigaciones recientes. Se fabricaron 6 vigas de 15 x15 x 30 cm., con varillas de acero al carbono 1018 de 3/8” de diámetro, en tres espesores de recubrimiento, 1.5, 2.0 y 3.0 cm. Se diseñaron dos tipos de concreto con dos relaciones  $a/c = 0,65$  y  $a/c = 0,45$ , con un mismo tipo de cemento. Las pruebas para evaluar la susceptibilidad a la corrosión del acero de refuerzo, fueron resistencia a la polarización la cual nos indica la velocidad de corrosión del acero de refuerzo y el monitoreo de potenciales de corrosión en base a la norma ASTM C-876.

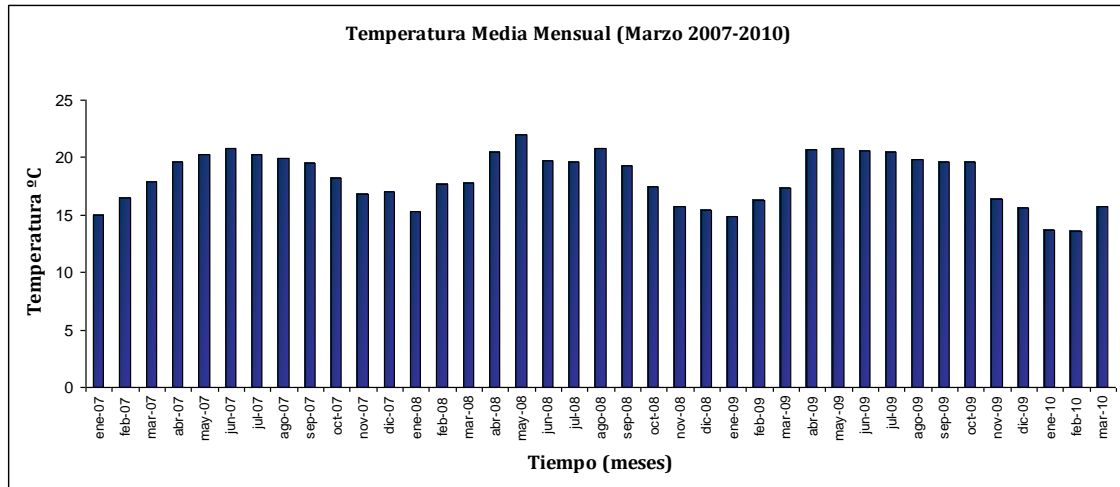
Figura 3. Variación mensual de la temperatura

La temperatura promedio registrada está entre 15 y 21°C (figura 3); y el promedio mayor de precipitación se registró en el mes de septiembre 2007, junio 2008 y septiembre 2009, coincidiendo con los valores más negativos de potenciales de corrosión reportados en estos tres primeros años de investigación (figura 4).

Las figuras 2 a 4 muestran el comportamiento de los parámetros ambientales (humedad relativa, temperatura y precipitación) durante los tres primeros años de exposición.
